東北地方太平洋沖地震による九十九里浜の津波堆積物と海岸地形変化調査報告

岡崎浩子・大木淳一

千葉県立中央博物館

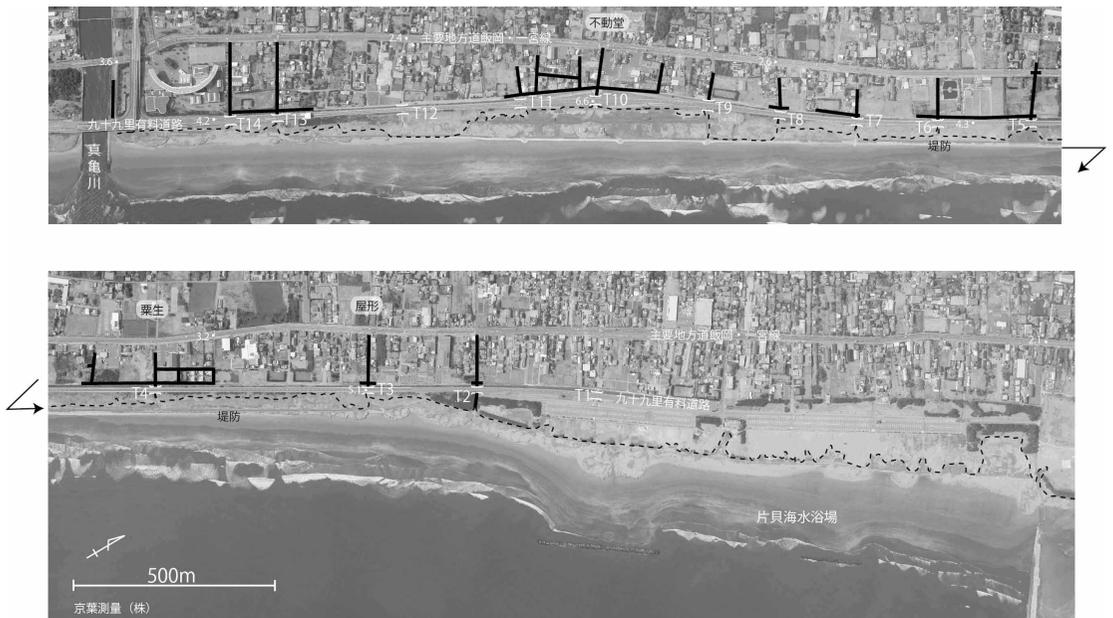
図2. 調査地点1～3（九十九里町沿岸、図1の四角囲み）の航空写真。津波堆積物の侵入経路を示す（実線）。橋マークは海岸と内陸の住宅地をつなぐ九十九里有料道路の下の通路を表す。T番号はその通し番号。海岸沿いの破線は津波が到達した大まかな範囲。地図内の白抜き数値は各地点の標高(m)を表す（平成10年12月九十九里町発行1万分の1地形図に基づく）。2011年3月12日撮影。

この地域では、県道 30 号から有料道路をへて砂浜までの津波堆積物分布を連続的に調査した。図 2 に九十九里町海岸部に津波が侵入した範囲を示す。ここでの九十九里有料道路は標高約 4～6m の高さである。離岸堤があり、砂浜の幅が広い片貝海水浴場では津波は駐車場に到達していないが、離岸堤がなくなる地点から南の地区では急激に砂浜が狭くなっており、有料道路手前まで津波が到達した(図 2.3a)。さらに津波は有料道路の下の通路から市街地側に侵入している。侵入した津波は、県道 30 号で 1 箇所を除き止まっている(図 3b)。これは、九十九里有料道路の下の通路よりも県道 30 号の標高の方が若干高かったためである。なお、有料道路下の通路には泥が付着した浸水痕が観察でき(図 3c)、各通路における高さは表 1 のとおりである。

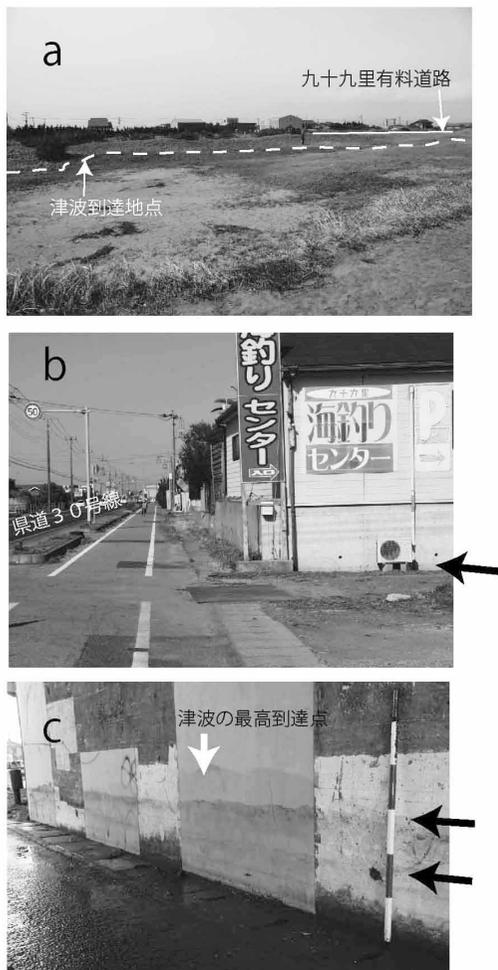
図3. a. 九十九里有料道路の近くまで到達した津波（九十九里町屋形，図2のT3付近）．海側から内陸側に向かって撮影した．津波が到達した場所を破線で示した．スケールは白線の左側に人が立っている．2011年3月20日．b. 津波到達の末端（九十九里町細屋敷，図2のT4）．県道30号の手前で止まっている．写真右が海側．建物の壁の下部に浸水痕が観察できる（黒矢印）．2011年3月19日．c. 不動堂海岸入り口の有料道路下の通路壁（図2のT10）に残る浸水痕．2本の泥の筋が観察される（黒矢印）．写真右が海側．測量ボールの赤白模様の各長さは20cm．2011年3月21日．

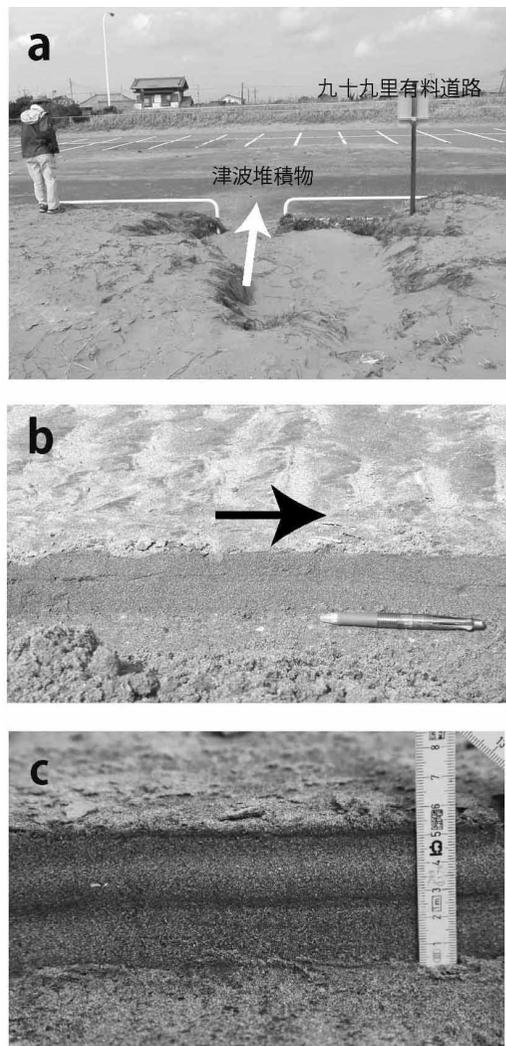
図4. a. 不動堂海岸駐車場に入った津波堆積物．白矢印は津波の侵入方向．2011年3月20日撮影．b. 津波堆積物断面とその上に残るカレントリップル．公園入り口の方向の流向を示す（黒矢印）．2011年3月20日撮影．c. 駐車場における津波堆積物の断面．aよりも有料道路下の通路に近い場所．2011年3月20日撮影．

津波は駐車場まで遡上していた. ゴミはそれより海側の堤防手前もしくは砂丘上により多く残されていた. 駐車場と砂丘の間には鉄製パイプの柵があるがこれは津波によって壊されておらず, 砂丘上にはこの柵の間へ向う狭い溝が掘られ, そこから津波が入り込み, 駐車場で扇状に広がっていた(図4a). 津波堆積物の分布は, 道路下にあるT10入口周辺が, より奥まで広範囲に堆積している(図2). 津波堆積物の層厚は約3cmから34cmである. 層相は下部で級化構造と植物

片や偽礫を挟み, 上部に泥層の薄層が認められた. これが2層で重なる. 厚いもの(34cm)では3層で重なる. 最上部にはカレントリップルがある(図4b). カレントリップルの示す方向からは, 入口に向う方向が大勢であった. 層厚は, 陸側もしくは入口付近へ向かって薄くなると同時に全体的に細粒化する(図4c).

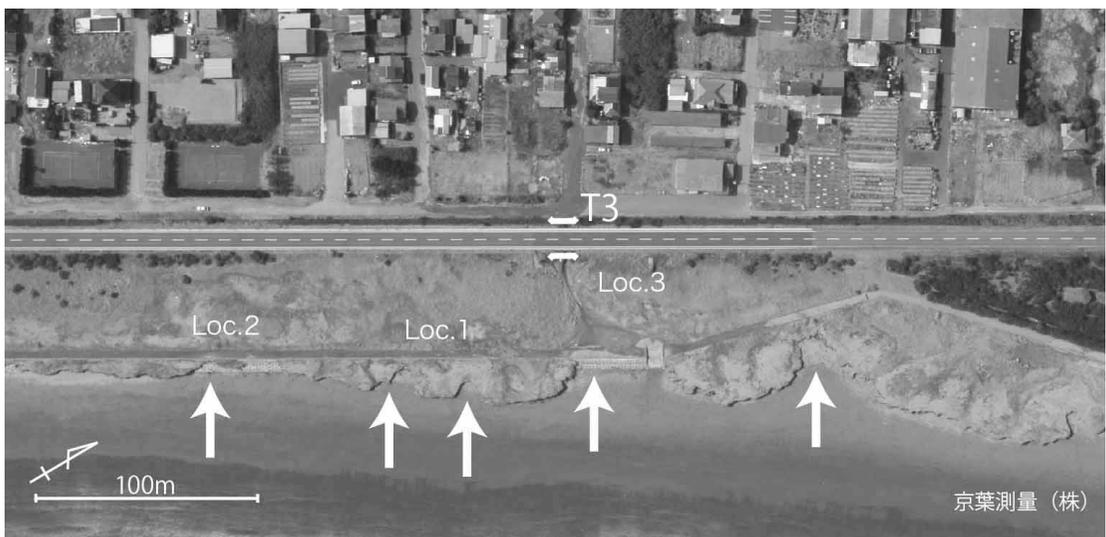
図 5. 図 2 の九十九里町粟生～屋形周辺の海岸付近拡大。矢印は津波によって削られた様子が顕著な場所。

津波襲来以前の堤防上には、砂が厚さ約1mで吹きだまり状にたまっていた。津波によって堤防上の砂が断続的に5~10mの長さで削りとられた結果(図5)、堤防のブロックがむき出しになっていた(図6a)。その下にはコンクリート土台をもつ標識が陸側に押し倒されていた(図6b)。また、削剥された部分の両側は高さ約1.5mの垂直な崖になっていた(図6a)。津波はさらに遊歩道から植生地に乗り上げ、有料道路の手前でとまっていた。植生地の泥のついた草の傾いた方向や分布からここに遡上した津波はいったんプール状にたまったことがわかる(図3a)。また、道路下の出入口のある部分の海側の堤防部分の砂はもっとも広く削られており、そこから出入口に向う“けもの道”は砂でおおわれていた(図6c)。この両側の草は通路側に傾いており、ここに水が流れ込んだことがわかる。この入口より市街地方向に主に道路にそって、周囲100mの範囲で表面を泥で覆われた津波堆積物の砂が分布した(図2)。

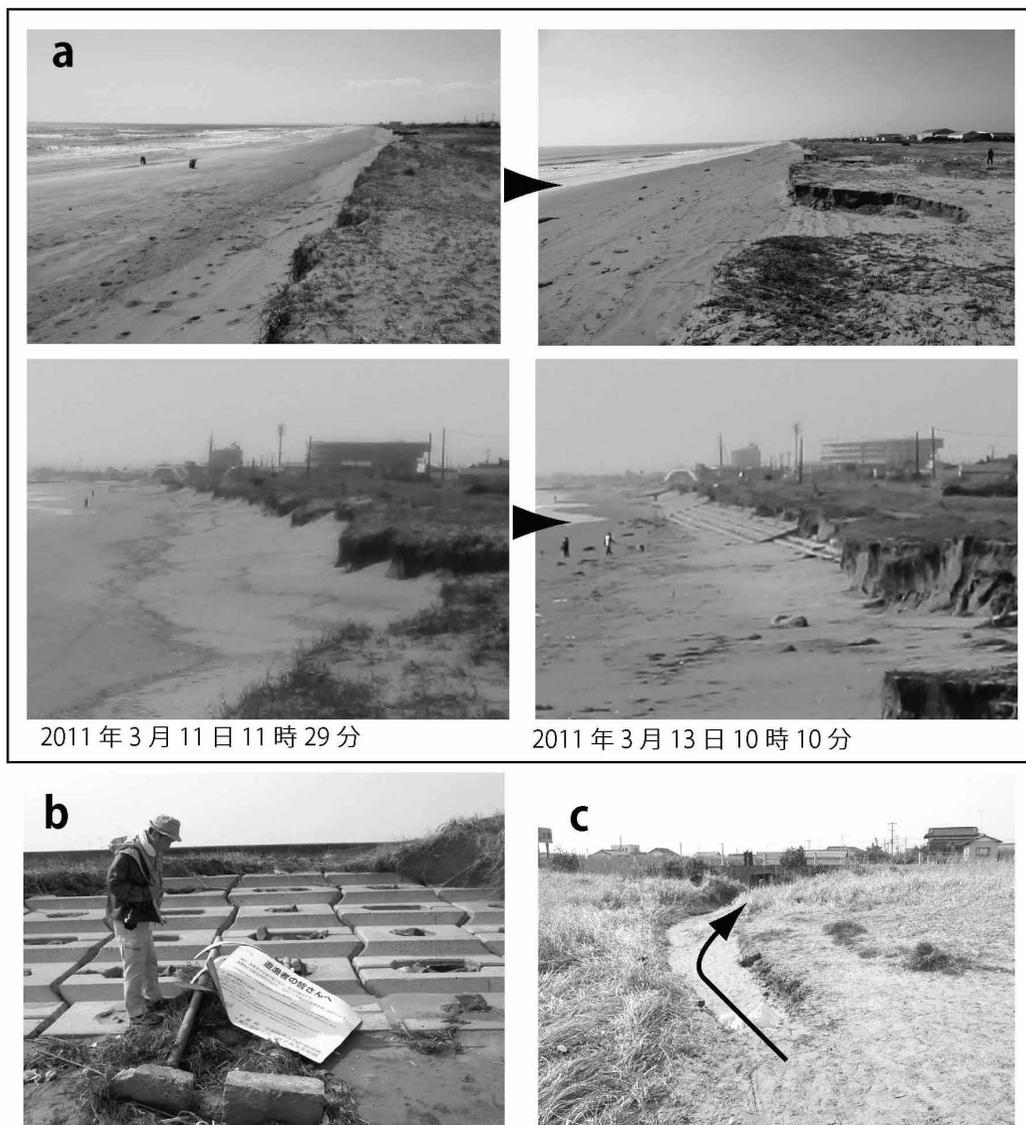
図6. a, 津波到達前と後の浜. 津波到達の前は一様に砂をかぶっていた浜が断続的に削られている(図5のLoc.1). 下図は各写真上方を拡大したもの. b, 浜にあった看板が陸側に押し倒されている(図5のLoc.2). 2011年3月20日撮影. c, 堤防をこえた押し波が九十九里有料道路下の入り口に向かった溝. この入り口からのみ街に津波がはいった(図5のLoc.3). 2011年3月20日撮影.

これらの関係をもう少し詳しくみると, 前浜を遡上した津波は, 地点 1～3.5～8 のようにこれと同程度の高さをもつ堤防や砂丘などにぶつかった場合, その前面を侵食している. 侵食は海岸線方向に断続的である (図 6). この原因としては, 津波が海岸の縁に沿って碎波しながら伝搬するエッジ・ボア (Shuto, 1985) ではないかと考えられる. また, 地点 7 で海岸線に平行に断続的に開いた穴 (図 13a) も同様のメカニズムの可能性が考えられる. 押し波が砂丘などを乗り越えて, 高度の低い駐車場や堤間湿地などに流入したような場合にも凹地が形成され (図 4a), その前面には扇状に津波堆積物が残されている. これは, 砂丘を乗り越えた波は射流となり, このような侵食痕を残したと考えられる. また, 津波の遡上を平面的にみた場合, その海岸に人工的に作られた低い部分, たとえば海水浴場や公園の出入口などへ津波は選択的に流入している. このことを, 津波がほぼ同じ高さと同じ入射角をもって襲来したと考えられる地点 1～3 でみてみると, 有料道路下の通路の大きさ (面積) と津波堆積物の分布から, 同じ開口部でありながら相対的により大きな開口部の方に津波が集中し, かつ, 通路に津波堆積物を残していないことがわかる. これは通路での流速が大きかったためと考えられる (表 1).

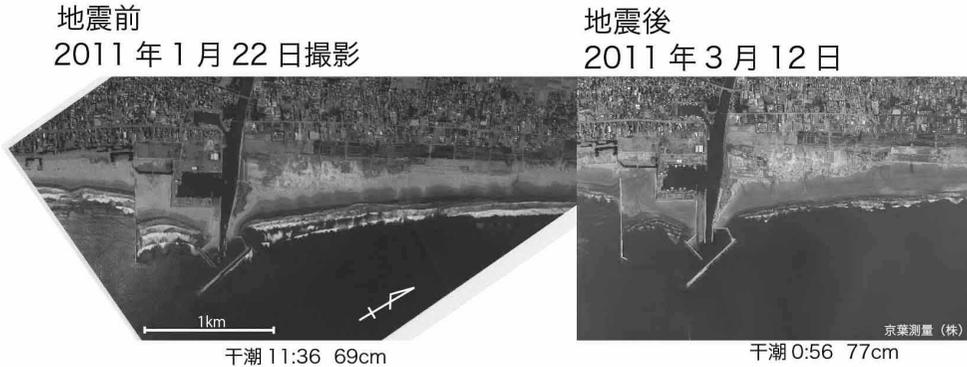
図7. 片貝漁港周辺の航空写真(図1地点4). 片貝漁港の防波堤によりこの周辺が九十九里浜で最も堆積が進んでいる場所である。

作田川河口につくられた漁港である。その防波堤が沖に張りだして、この周辺域が九十九里浜で最大の堆積域となっている。九十九里有料道路は作田川の右岸までである(図7)。作田川にかかる橋(標高4.1m)には、遡上した津波で流された船が衝突して破損しており、そのあたりまで津波が到達したことがわかる(図8a)。漁港内(標高3.4m)ではすべての場所で津波堆積物がみられた。建物に残された浸水深は0.6mである(図8b)。津波が作田川をどこまで遡上し

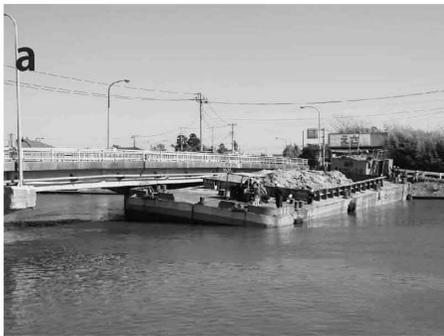
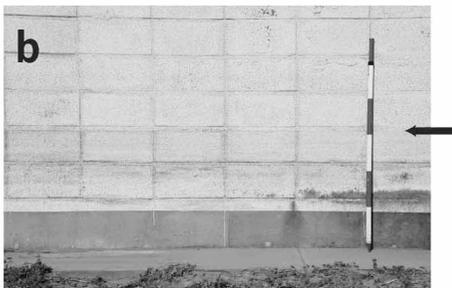
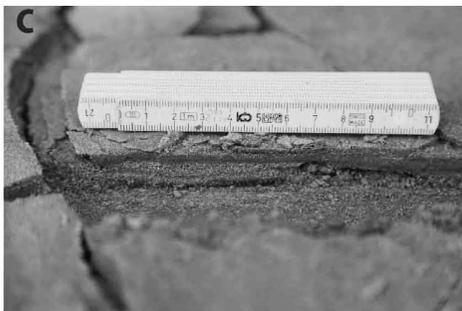
図8. a. 作田川を遡上した押し波で船が流されて橋に衝突した。写真右手が下流。2011年3月14日。b. 片貝漁港の倉庫に残された浸水痕(黒矢印)。2011年3月18日撮影。c. 建物脇に残された津波堆積物。2011年3月20日撮影。

たかは確認していないが、南西の真亀川では、河口から約 3.5 km (九十九里町西野・真亀橋上流 200 m 地点) まで遡上している。漁港建物脇に残された津波堆積物は、2 層の逆級化層からなり、最下部は真っ黒な泥層からなる (図 8c)。

津波堆積物は層厚数 cm から約 15 cm で級化構造と植物片や偽礫を挟む. この上部には泥の薄層が認められ, これらが 2 層準重なる場合が多い. 最上部にはカレントリップルがある (図 4b, 4c, 11b). 地点 4 の漁港の建物の脇では, 厚さ約 1.5 cm の堆積物が残されているが, 最下部が汚泥を含んだ黒色泥層となっていた (図 8c). ここでは, 津波の第一波は遡上していないが, その引き波が漁港内の海底を攪拌し, 第二波が攪拌された汚泥を含む底質を運搬・堆積させたのではないかと考える. これらの地点での津波堆積物は全体的に

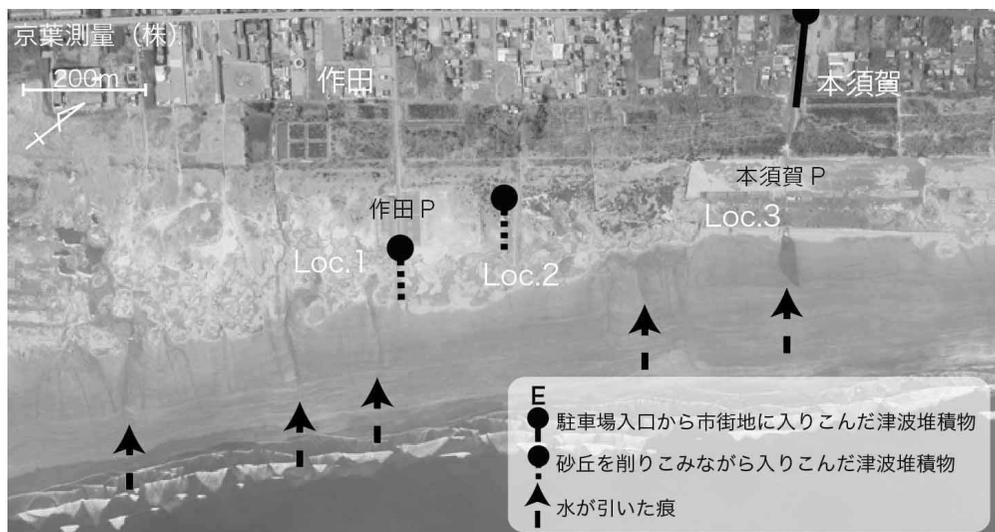
図9. 作田・本須賀海水浴場付近の航空写真（図1地点5と6）. 作田海水浴場は砂丘がある地域で駐車場まで津波は入り込まなかった. 本須賀海水浴場は砂丘を削り取って公園整備がされており, 駐車場全体に津波堆積物が入り込んで住宅街まで押し寄せた. 2011年3月12日撮影.

津波は砂丘をけずり標高 1.5 m の植生地まで到達しているが、それ以上内陸には入り込んでいなかった (図 9, 10a)。砂丘は上面まで波をかぶったらしく丸く削られていた (図 10b)、砂丘の背後には駐車場やそこへ入る細い道路があるが、そこに津波が選択的に侵入した痕跡がない (図 9)。また、木の杭で立てられている看板は、その下部の砂が削剥されてはいるものの倒壊してはいない (図 10c)。

津波は駐車場まで遡上し (図 9)、出入口周辺に集中していた。出入口の壁に残っていた浸水深は 0.8 m である。駐車場の海側にある広い砂の平坦地は全面が津波堆積物でおおわれ、そのカレントリップルが示す流向は陸側および駐車場出入口の方向を示した (図 11a)。津波堆積物は約 7 cm で級化構造がみられた (図 11b)。

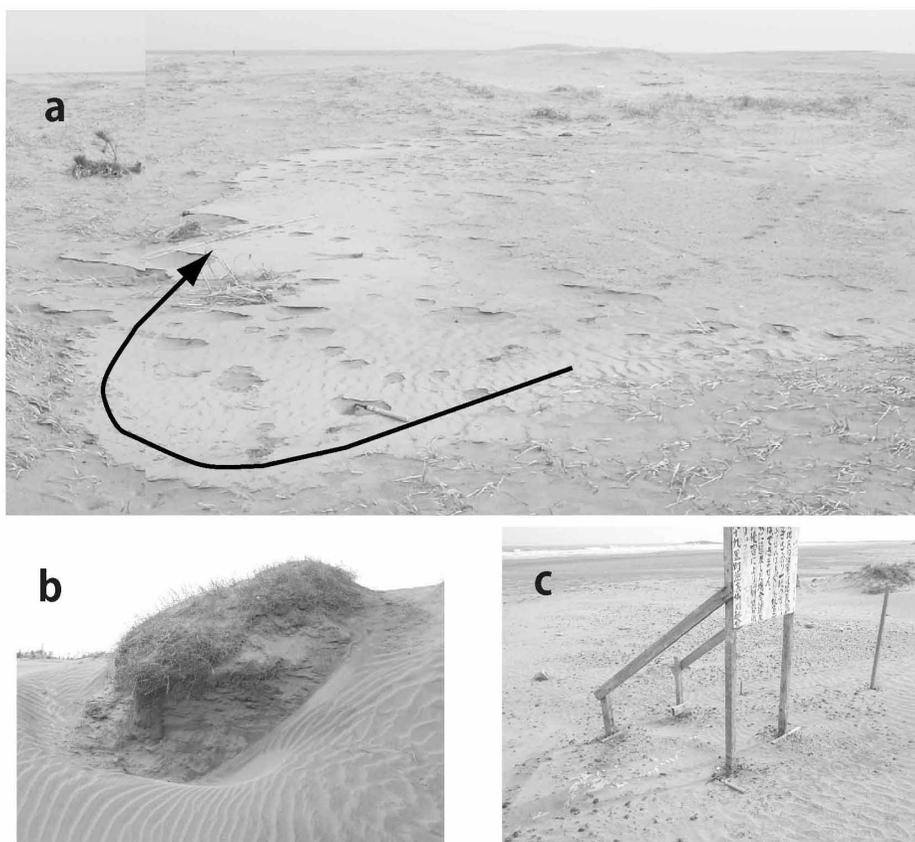
図10. a. 作田海岸における津波末端部（図9のLoc.1）. 写真右奥が海側. 写真手前は駐車場. 砂浜に入ってきた押し波はここまできて引いている. 2011年3月20日撮影. b. 削られた砂で覆われている砂丘（図9のLoc.2）. 2011年3月20日撮影. c. 海岸に残っていた看板（図9のLoc.1）. 根元の砂がさらわれているが立っている. 2011年3月20日撮影.

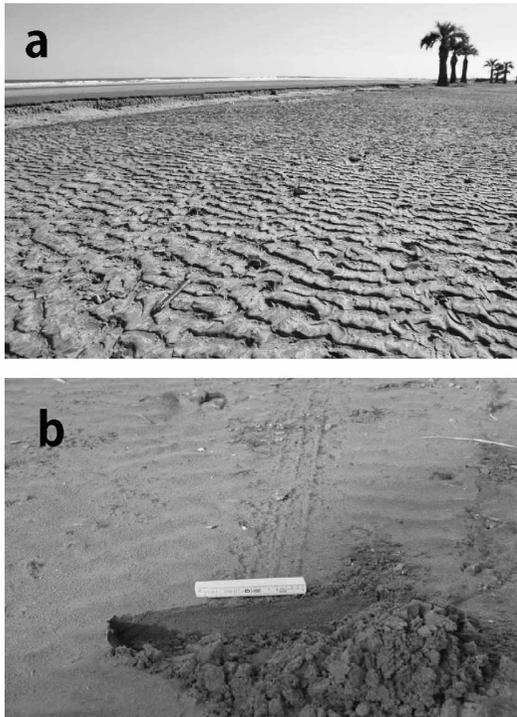
図 11. a, 本須賀海水浴場内全体にひろがっている津波堆積物。カレントリップルの方向は出入口へ向かう方向を示す。(図 9 の Loc.3) 2011 年 3 月 20 日撮影。b, 津波堆積物。2011 年 3 月 20 日撮影。

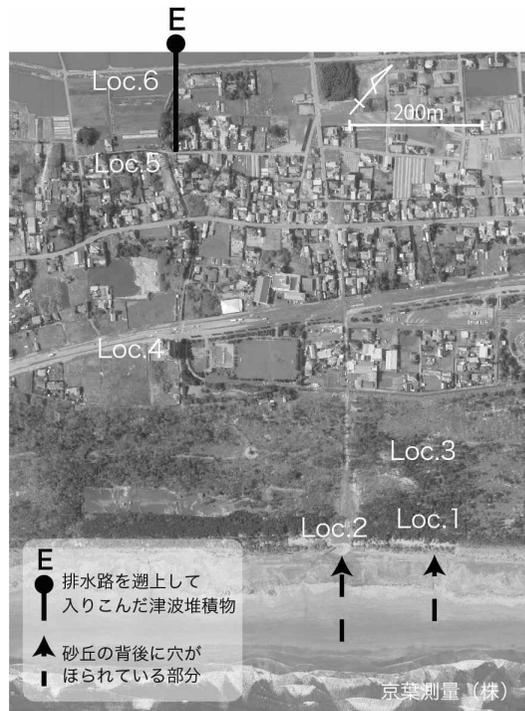
図 12. 蓮沼海浜公園周辺の航空写真 (図 1 地点 7)。2011 年 3 月 12 日撮影。

倍の大きさの穴が掘られており、そのためにそこにあった電柱がたおれていた（図13b）。津波はこの公園入口道路に集中して流入している（図12）。同時にマツ林にも入り込み、公園内の遊歩道や水路を伝わって公園内全体に広がっていた。公園内にある松の木にはゴミが付着しており、そこでの浸水深は1.9 mであった（図13c）。

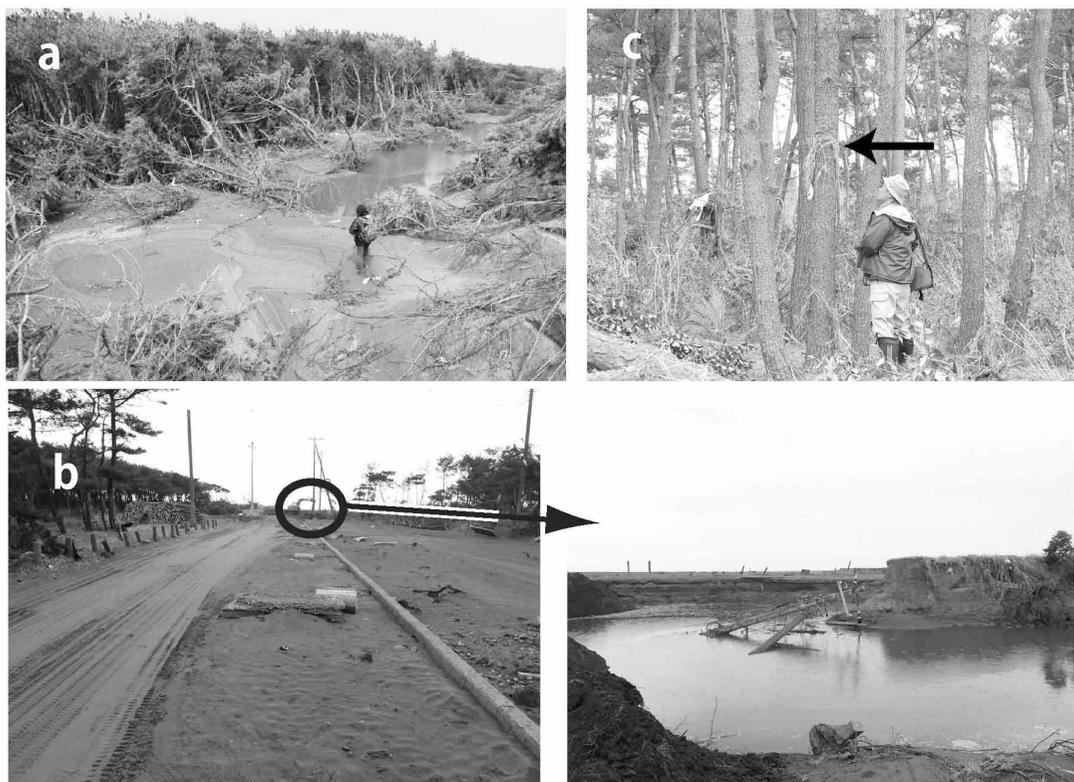
津波は、砂丘を遡上してマツ林へ向うが、この砂丘とマツ林の間に特徴的な侵食痕が認められた。侵食痕は径約2 m程度、深さ1 m程度の穴が海岸に平行していくつか掘られている（図13a）。公園入口では、この

図13. a, 砂丘と防砂林の間に形成された連なる穴（図12のLoc.1）。2011年3月30日撮影。b, 公園入口道路（図12のLoc.1）は押し波の主要な遡上路となった。写真上が海。丸で囲った電柱が倒れている。2011年3月30日撮影。c, 公園の松の木に残っていた遡上痕（黒矢印参照）（図12のLoc.3）。2011年3月30日撮影。

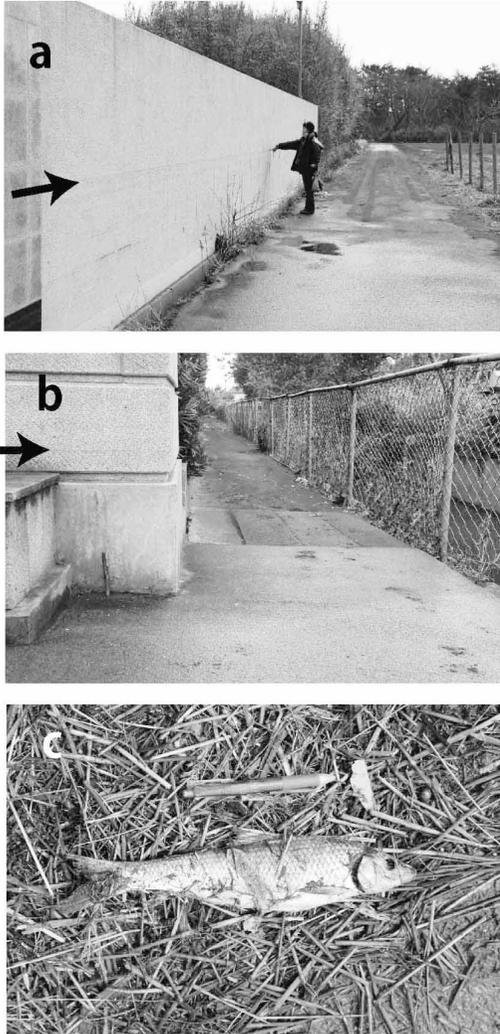
この調査地点においては、海岸に直交して公園前道路の下を通り内陸の田んぼにまで達する水路があったので、海岸部だけではなく、内陸部も調査した。公園に隣接するホテルの外側にある壁に残されていた浸水痕の高さは1.2 mであった（図14a）。水路横ではいくつかの浸水痕が残され、その高さは0.8 mであった（図14b）。公園前道路から650 mほど内陸にいくと農業道路に出るが、それより先100 mほどの田んぼの中にも津波によって運ばれたゴミや魚の死骸が認められた（図14c）。

図 14. a, 蓮沼公園脇のホテルの塀にみられる浸水痕（黒矢印）（図 12 の Loc.4）. 2011 年 3 月 30 日撮影. b, 蓮沼公園より内陸に排水路から侵入した津波の痕跡. 写真右手のフェンスには排水路から溢れた押し波のゴミが、写真左手の門には浸水痕（黒矢印）が残っている（図 12 の Loc.5）. 2011 年 3 月 30 日撮影. c, 海岸線より 750m 内陸の田んぼ（図 12 の Loc.6）に残されていたニゴイの死骸. 2011 年 3 月 30 日撮影.

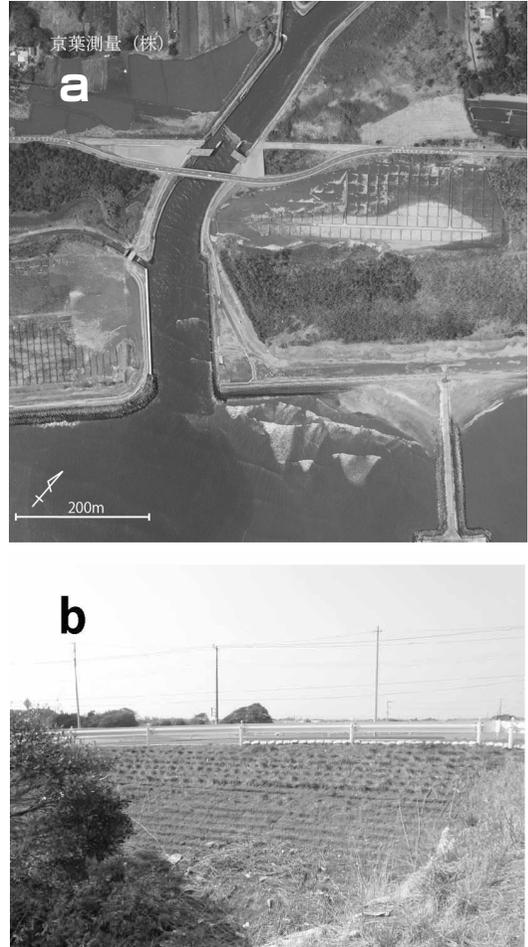
県道30号と交差する新川には高さ約5mの橋（新川大橋）がかかっている（図15a）。この橋周辺の新川両

岸は津波の侵食によって壊されており、津波はその周辺の休耕田の中に入り込んでいた。橋の上やその周辺には砂が堆積していたが、津波襲来後の雨風により動かされた可能性も高い。ゴミは県道の土手の斜面中部に付着していた（図 15b）。

図 15. a, 新川大橋周辺の航空写真（図 1 地点 8）. 2011 年 3 月 12 日撮影. b, 新川大橋下の土手.

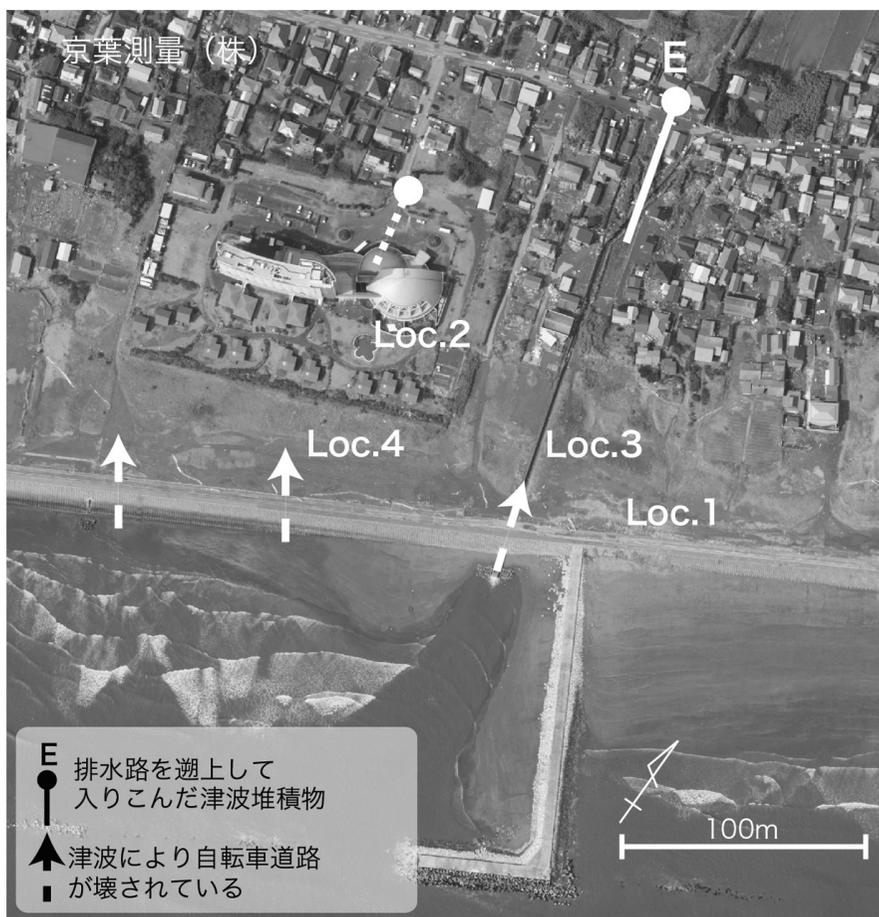
になる。高さ約 2 m の堤防は自転車道路になっている。沿岸には離岸堤が 2 堤とヘッドランドがあるが、ヘッドランド周辺に砂がついている程度で顕著な浜がない。海岸線に直交する排水路が内陸から堤防の下に設置されている（図 16）。

図 16. 仁玉周辺の航空写真 (図 1 地点 9).

津波の痕と考えられる (図 17d)。浅海域では陸からの排水路の出口から離岸堤の間をぬける部分が最も大きく削られている。引き波が集中的に通過したのではないかと考えられる (図 16)。

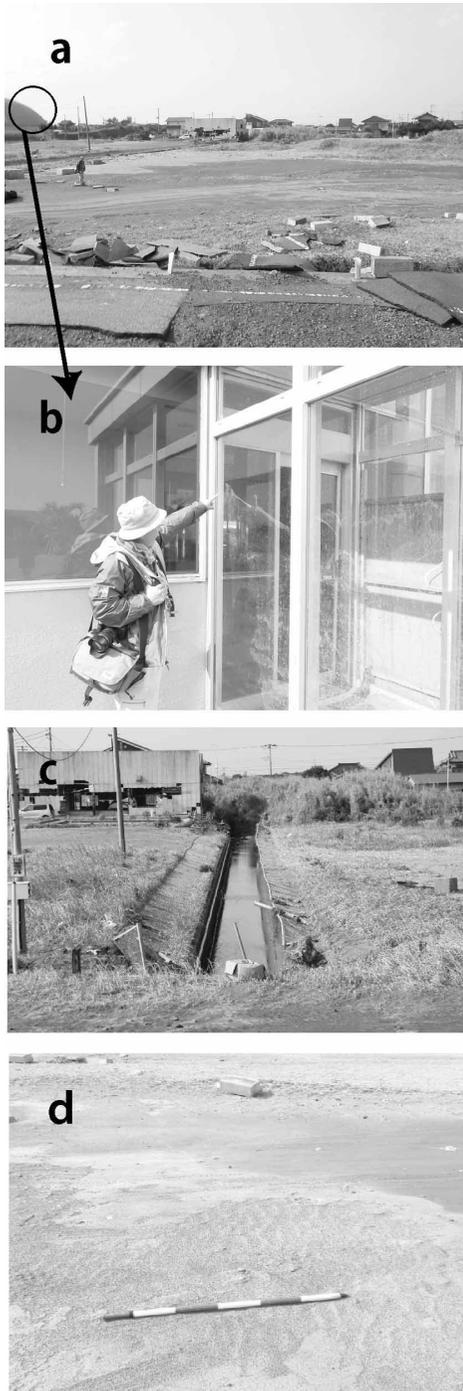
津波は堤防を乗り越え、平地から陸側の標高 4m 付近にある建物のガラス窓の高さ約 1.8 m まで到達していた（図 17a）。堤防の上面のアスファルトはめくれあがり、鉄柱がねじ曲っていた（図 17b）。平地には大きなコンクリート（ヘッドランドの防波堤のコンクリート）が点在していた。また、上述の建物の横にある狭い排水路の鉄柵が壊れていることから、そこを津波は遡上したことがわかる（図 17c）。鉄柵は西側に傾いており、津波は東寄りの方向から侵入した可能性がある。平地に残されているカレントリップルの示す流れの方向は堤防と平行する方向が多く、このことから排水路を伝わって侵入してきた津波の痕か、もしくは引きの

図 17. a, 仁玉の自転車道路周辺 (図 16 の Loc.1). 陸側の空き地にブロックが散らばっている. 2011 年 3 月 30 日撮影. b, 建物に残された浸水痕 (図 16 の Loc.4) 2011 年 3 月 30 日撮影. c, 排水路周辺 (図 16 の Loc.2). 写真左上の建物は津波で 1 階が壊された. 海側から内陸側を撮影. 2011 年 3 月 30 日撮影. d, 空き地に残されたカレントリップルマーク (図 16 の Loc.3). 2011 年 3 月 30 日撮影.

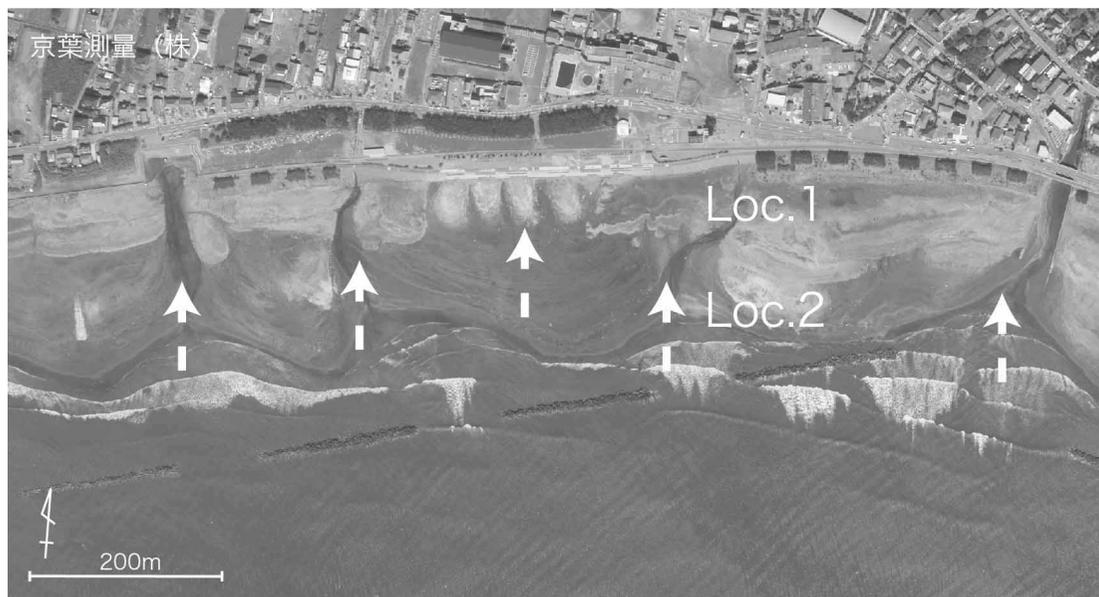
津波は離岸堤をつくるコンクリートブロック (“テトラポット”) を動かして砂浜上に散乱させながら、低い堤防や駐車場を乗り越えて県道 30 号に約 2m の高さで侵入し (図 19a)、さらに市街地へと広範囲に広がっていった。この海岸で顕著なのは、引き波が砂浜上に深さ 30 ~ 50 cm、幅 1 m 程度の顕著な直線状凹地をいく

つも残っていたことである (図 18.19b)。これらの凹地の場所は市街地からの排水路の出口がある所とほぼ一致する (もともとは滞であったものもあると考えられる)。また、沖合にある離岸堤と離岸堤の間にも対応している。これらは海岸線と平行する方向に連結している。

図 18. 横根周辺の航空写真 (図 1 地点 10). 砂浜に深く滯および直線上凹地が掘られている (白破線矢印) 2011 年 3 月 12 日撮影.

き波により掘られたと考えられる直線状凹地が前浜上に顕著に残されている (図 16, 18). これはもともと滯であったところも多いと考えられる. このような侵食地形はこれまでの大小の地震津波でも報告されている (高橋, 2007).

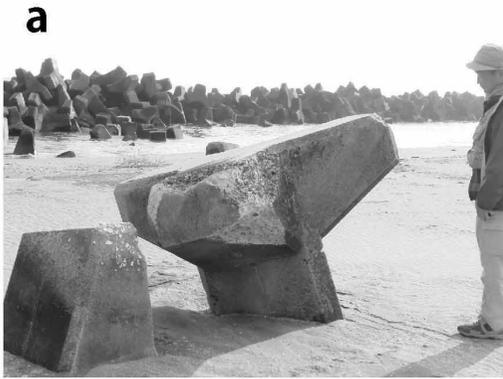
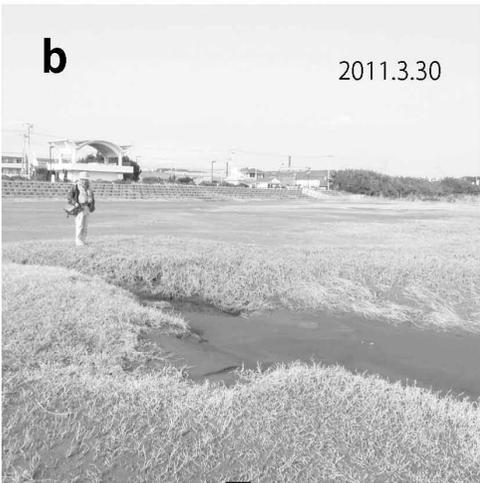
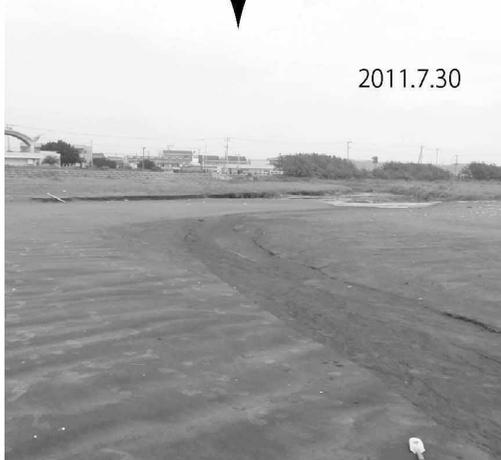
図 19. a, 津波時に動いた離岸堤ブロック (図 18 の Loc.1). b, 津波で浜に深く削られた直線状凹地とその4ヶ月後の様子. 4ヶ月後, 津波に痕跡は消失した (図 18 の Loc.2). 2011年3月30日撮影.

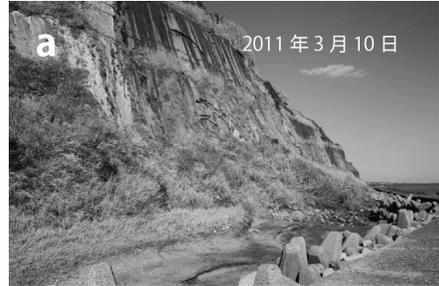
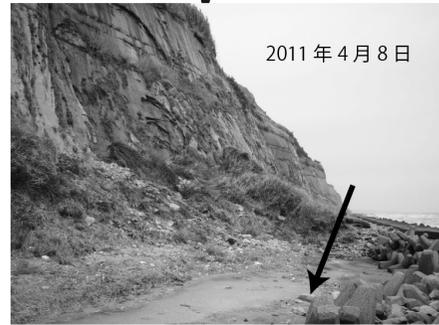
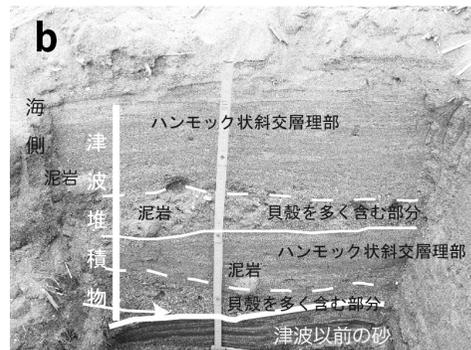
上を覆っていた (図 20). 厚さ約 55 cm の津波堆積物がみられた. 津波堆積物は侵食面の上位に貝殻片や礫を多く含んだ粗粒砂層とハンモック状斜交層理のみられる細粒砂層からなる. また砂層中には, 中～大の角礫状の泥岩偽礫がしばしば挟まれる (図 20b). これらが 2 層で重なっていた.

刑部岬の海食崖基部では厚さ約 55cm の, おもに 2 層から成る津波堆積物がみられた. この津波堆積物の下には, 砂鉄を含んだ砂層で構成される津波前の海浜堆積物がある. 押し波による侵食面の上位は貝殻片や礫を多く含んだ粗粒砂層とハンモック状斜交層理のみられる細粒砂層からなる. また砂層中には, 中～大の角礫状の泥岩偽礫がしばしば挟まれる (図 20b). これは, 津波が十分なエネルギーをもったまま海食崖にぶつかり, そこで堆積物を落としたもので, 狭い水域では比較的厚い津波堆積物を残すことが考えられる.

図 20. a, 地震前日の屏風ヶ浦の様子 (2011.3.10) と地震後 (2011.4.8). ↓のところが津波堆積物観察場所. b, 津波堆積物断面.

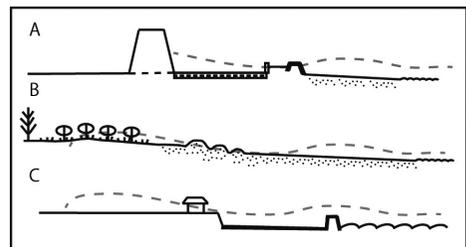
地点 1～3.5～8 のように, 津波の高さが有料道路やマツ林よりも相対的に低く, また, それらの汀線からの距離がある程度ある場合は, その手前で津波の遡上は止まっている. 逆に堤防などよりも津波の方が高く, 十分な砂浜のない地点 9, 10 では, 津波は内陸深く広範囲に侵入している (図 21).

以上をまとめると, 津波の侵入方向および高さにより異なるが, 砂浜 (前浜, 砂丘などの後浜) やマツ林は, 津波に対して直線的な堤防のような機能を果たしており, この高さが高いほどまた幅が広いほど, 津波は内陸には侵入しにくくなっている. 津波遡上の沿岸方向の形態には数 m ~ 10m 程度の間隔の断続的な侵食がみられる. また, 公園入口 (通路) などといった局所的な低地があると津波の侵入はそこに集中する. また, このような地形的な凹凸のない平滑な海岸では津波は一様に侵入し, 引き波が浜全体に直線状凹地を残している.

図 21. 津波と海岸断面の模式図. A, 津波の波高よりも高い防波堤がある場合. B, 砂浜 (後浜と前浜) が十分発達している場合. C, 防波堤が津波の波高に対して低く, 砂浜が十分に発達していない場合.
