[研究ノート]

木造船の劣化腐食 —建造後50年経過した投網船の船板と船釘—

松井哲洋

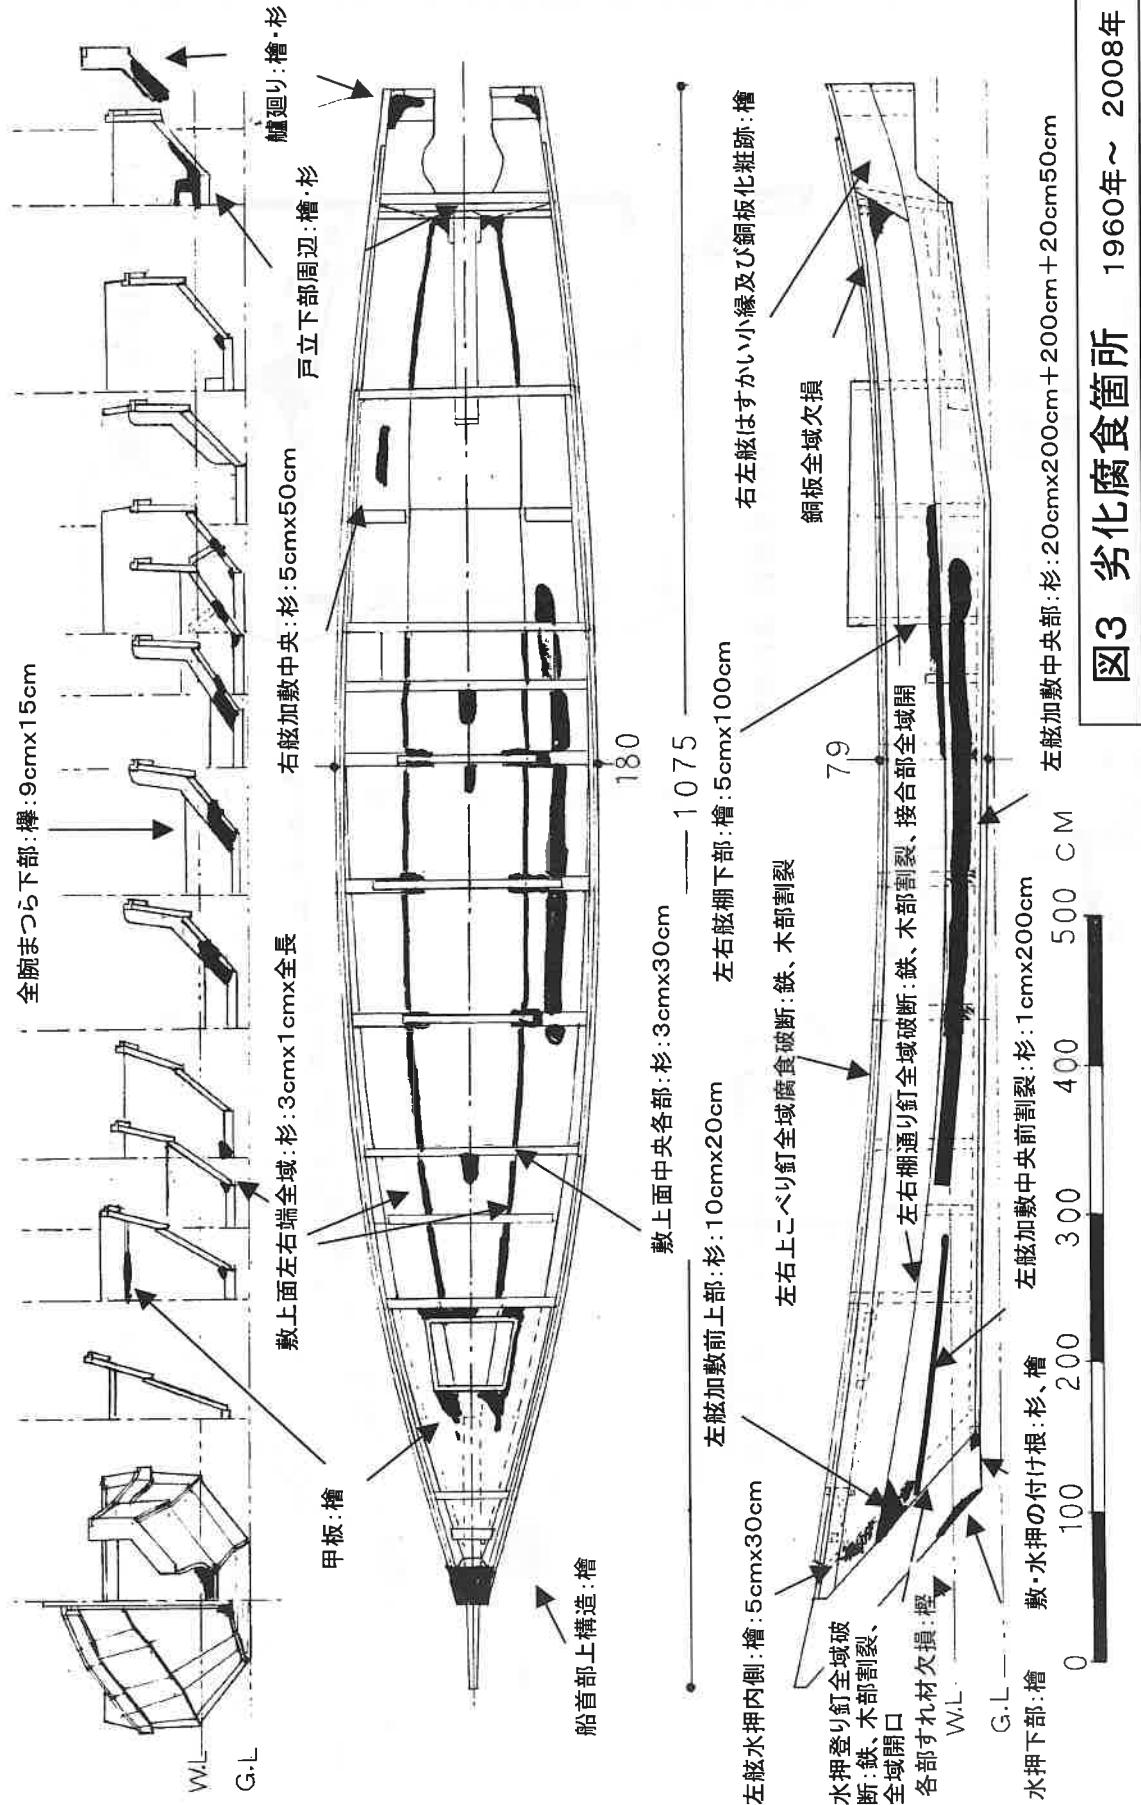
図3 呂化腐食箇所 1960年～2008年

図3は建造時から現在までの、主な劣化

腐食箇所をまとめたものである。写真は2008年現在の、各部の劣化腐食状況である。

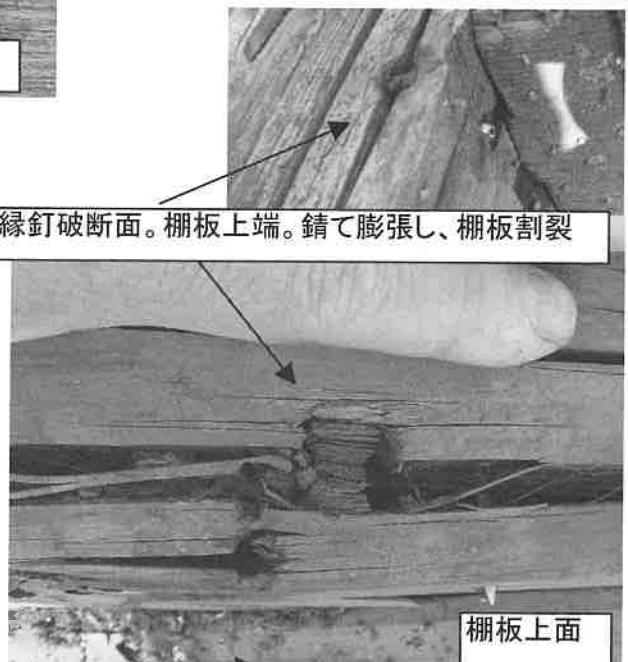
②固着釘：殆どが腐食破断している。破断していないものも1割ほどあるが、厚さ約1mmになり、当初の1/4ほどである。強度は全く無い。しかし、この1割の釘が

上小縁裏側。上小縁釘破断面。断面扁平な釘が、鋸て膨張し、断面正方形になる。このことから、出土遺物解析時、釘孔の形状判定に注意しなければならないことがわかる。
