舟田池での水環境保全の取り組み

— 環境生態工学の視点から —

林 紀男

千葉県立中央博物館

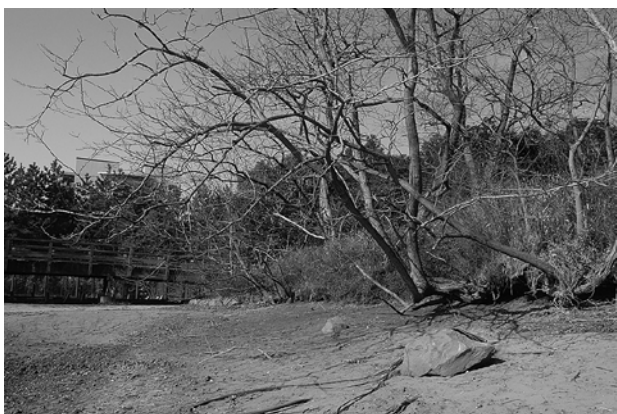
図2. 水位を低下させ池底から見た水面上に張り出す枝。

池への汚濁負荷で大きな比率を占めるのは水鳥由来の糞尿である。池に張り出すように枝を伸長させたハリエンジュなどは、サギ類やカワウの埒（ねぐら）となり、大量の糞尿が直接水面に落とされてきた。水干し状態の池底から見ると、図2のように水面上に張り出す枝が多いことがわかる。幹枝が糞尿で白く染まり、枝の一部が葉を落とし枯死状態になるなどの問題（須川，2018）も

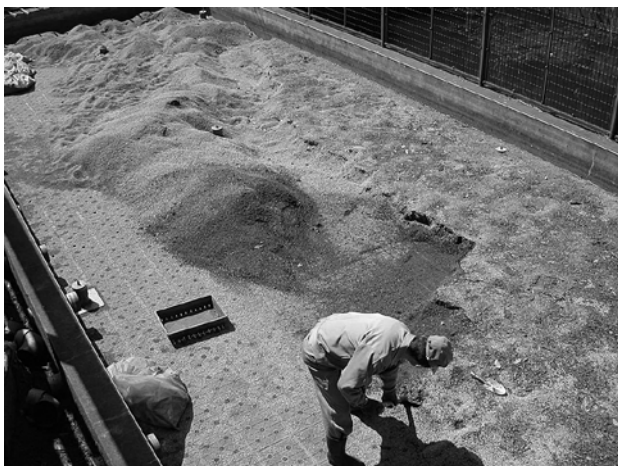
図4. ゼオライト充填濾過槽でのゼオライト交換作業。

順調な運用が確認された濾過槽であるが、1995年7月に動力費が制限要因となり夏場の濾過槽ポンプ稼働停止を余儀なくされた。稼働休止は同年10月に解除されたが、休止期間にゼオライト槽を閉塞させた夾雑物は槽内で腐敗した。この解消のため再稼働にはゼオライト洗浄・一部交換の作業（図4）が必要となり維持管理費の増大を招いた。濾過槽は常時運転が基本であり、休止後の再稼働には手間と費用を要することが再確認できた。しかし、翌1996年の夏にも濾過槽ポンプの稼働停止が必要となり、通年運転ができない状態が繰り返される結果となった。

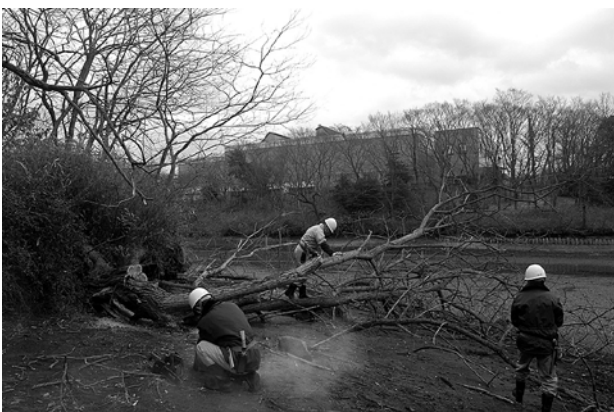
図5. 池に張り出す枝の伐採。

カワウが排泄する糞尿が池に直接落下する汚濁負荷量を削減する目的で、2002年12月には、池に張り出すハリエンジュの幹や枝の除伐(図5)を実施した。このハリエンジュ除伐は、池北西部に優占化していた外来種のハリエンジュを低密度化する目的も包含した。

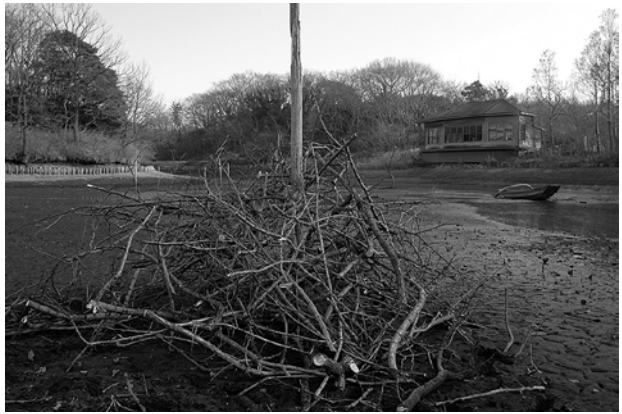
図6. 伐採した枝を水干し時に積み上げ構築した粗朶沈床。

舟田池に張り出すハリエンジュの除伐では、大量の幹枝が発生した。この幹枝で直径が10cm未満のものを、2003年2月に水位を下げた環境下で池底に積み上げ、粗朶沈床を構築し(図6)、粗朶沈床の水中物理構造物として擬似的な藻場、いわゆる水生生物の寄り付き場としての機能性を検証した。

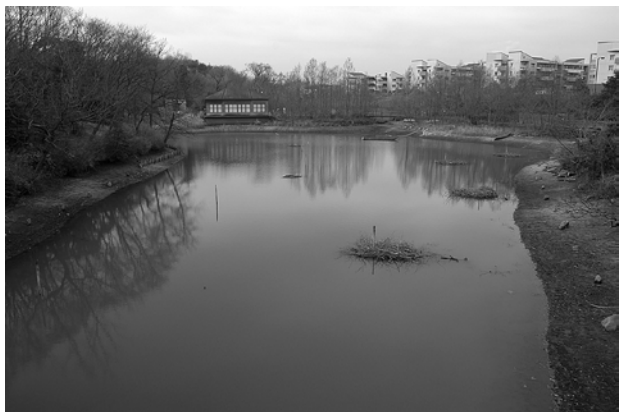
図7. 池西側の木杭4箇所を設置した粗朶沈床が湛水により水没する過程。

粗朶沈床は、池に直立する木杭を中心に底辺直径3m、積み上げ高さ約1.5mの円錐形態とした。同規格の粗朶沈床は、粗朶に用いた幹枝の太さおよび積み上げ密度が同等になるよう配慮し、池の西側に4箇所設置した(図7)。

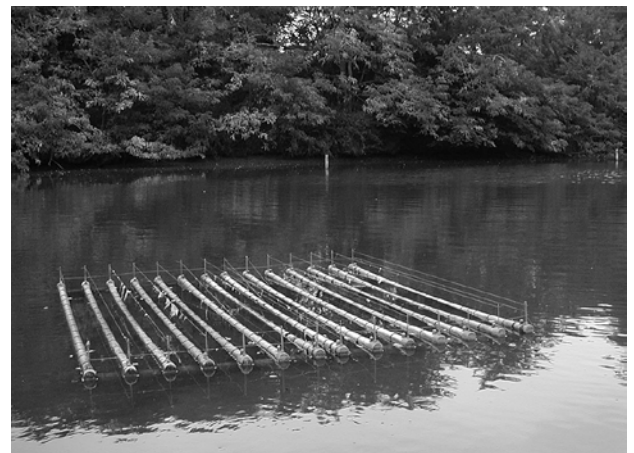
図8. 舟田池に設置した人工浮島（パイプ浮力体）。

舟田池中央部は開放水面のため水中基物が存在しない。ここに人工浮島を設置する検証を2001年に実施した。人工浮島は、硬質ポリ塩化ビニル管（VP30: 外径38mm）の両端を蓋で塞ぎ水密状態としたものを基本浮力体とし、同基本浮力体を10cm間隔で10本平行に連接した縦横2m（4m²）の構造物とした（図8）。人工浮

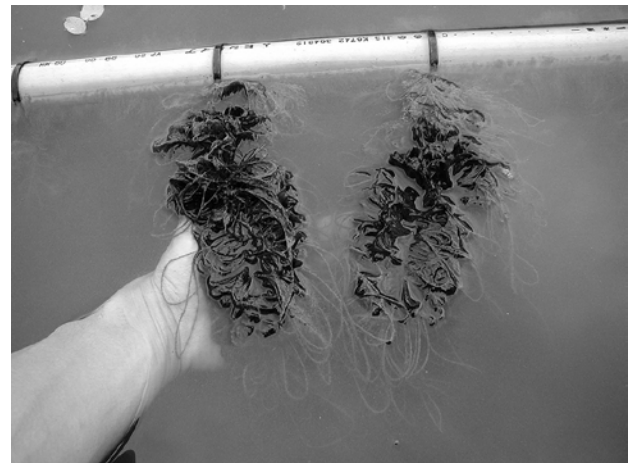
図9. 浮島に垂下させたひも状接触材。

島は、四隅から池底にロープで係留したもの2基とした。人工浮島には、ひも状接触材（バイオコード）を1m垂下させ、擬似的な沈水植物群落の物理的な担体機能を担わせた（図9）。バイオコードは、組紐技術を応用し細い繊維をモール状に加工した微生物付着担体である（ティビーアール（株）、1999）。舟田池では、多様なバイオコードの中からピニロン製、直径45mm、空隙率99%以上、比表面積0.3m²の規格を選択した。

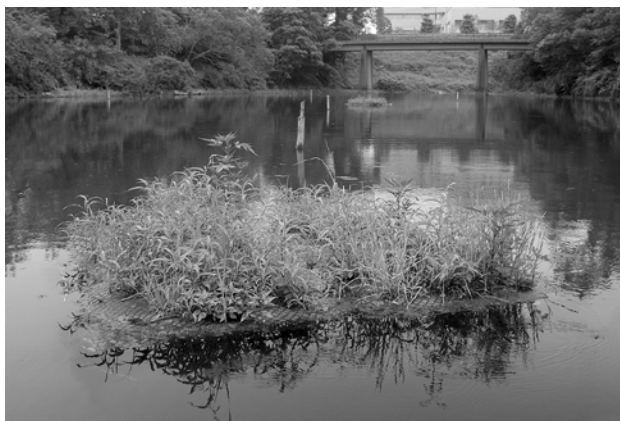
図 10. 浮力体を変更し植生が形成されつつある人工浮島。

硬質ポリ塩化ビニル管製の人工浮島での検証にて効果が確認できた後、2003年6月に浮島の浮力体を植物が定着可能なマット状構造物に変更した2基に入れ替え継続検証した。浮力体の変更により、図10に示すとおり浮島端部が水面に潜るような設定とし、水面との連続性を確保することにより水鳥の採餌や営巣に配慮した。

浮島上面には、飛来した種子が発芽定着しイヌタデなど草が生い茂る人工湿地が創出された(図 10)。浮島上部にはカルガモ等が這い上がり休憩する姿が認められ、カイツブリが巣材を運び込み営巣する様子も確認できた。アオサギなどの大型水鳥が浮島上に長時間留まり小型魚類・ウシガエル成体などを採餌する様子も確認できた。その他にもウシガエル、ミシシippアカミミガメなどが上陸している姿も確認できた。舟田池では池南岸に野鳥観察舎が配置され、観察用望遠鏡が据え付けられ来館者の自然観察用に供されている。池中央に設置した 2 基の人工浮島は生物観察用にも大きな効果を発揮した。

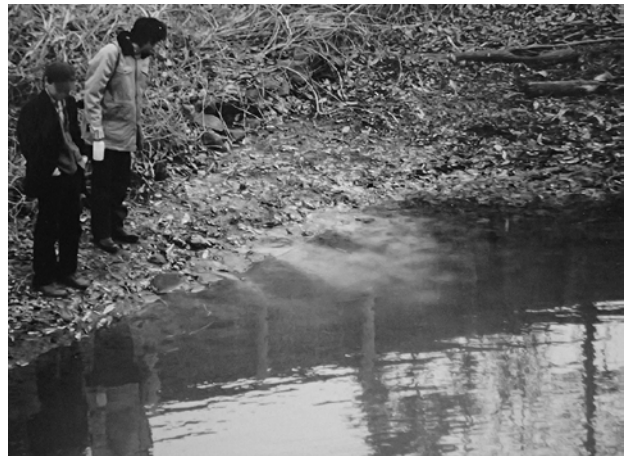
図 11. 舟田池北端から浸出したベントナイト。

舟田池北岸の一部水塊が黄変する現象が 2000 年 1 月 31 日に確認(図 11)された。黄変は、成分分析の結果から舟田池の北側、都市計画道路沿い建設中の千葉市立青葉病院の建設工事に起因するものと断定した。当時、病院の建築予定地では地盤を固めるため、アースドリル(場所打ち杭)工法(宮本, 1989)による杭打ち工事が実施されていた。同工法は、ベントナイトを注入しながら

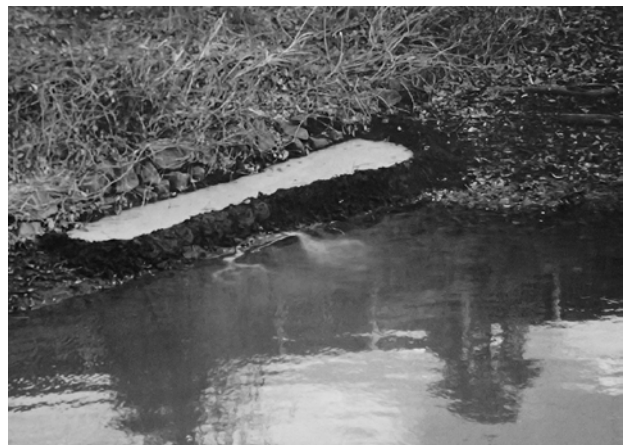
図 12. 舟田池北端ベントナイト浸出部に造成したベントナイト溜。

ベントナイト成分の流入が顕在化した後、千葉市保健福祉局保健衛生部病院事業課(当時)および千葉市都市局建築部営繕課(当時)により迅速に以下の対応が取られた。1) 工事の一時停止, 2) 池への浸出部を土手で囲いベントナイト溜を造成(図 12), 3) 陸地にノッチタンクを配置し、溜から 3 インチポンプによるベントナイト浸出水の回収除去, 4) ノッチタンクに溜まった回収液は、

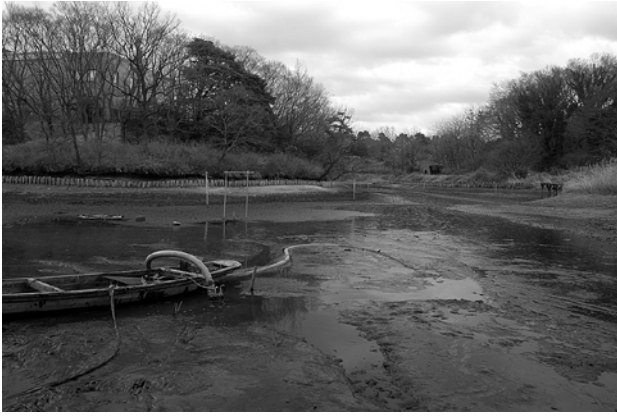
図 14. 舟田池での水干し・かいぼり。

舟田池では、1996年および2000年にかいぼりを実施し、水干しによる攪乱が水界生態系に及ぼす影響を検証した（図14）。その結果、かいぼりが水質・底質の保全に大きな効果を有することを確認できた（林、2017）。底質中の酸化還元電位および窒素・リン濃度の測定から、硝化・脱窒の反応界面についての知見が得られた。すなわち、1) 底質表面が空気に触れることで、底質表層では

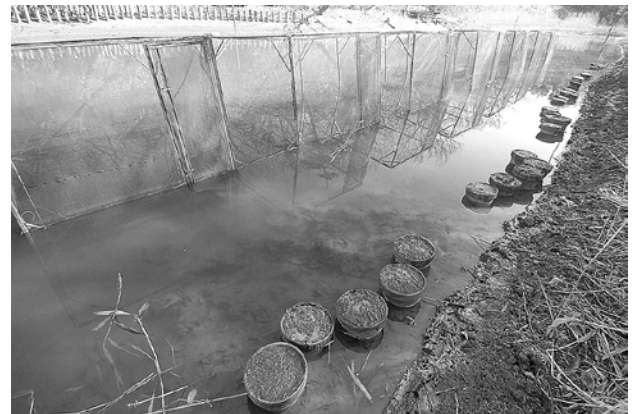
図 18. 舟田池南岸に隔離水界を設置して水生植物の食害影響を検証。

2008年2月、図18に示す一辺1.8mの直方体形状の隔離水界7基を舟田池の南岸側(野鳥観察舎の東側・旧東金街道沿い)に並列設置した。各水界には、素焼き鉢5基を配置し、舟田池の土壌シードバンクから休眠打破させた沈水植物コウガイモなどを移植し、アメリカザリガニによる捕食圧との関係性を検証してきた(図19)。本検証は、ザリガニ全般に造詣が深い中田和義氏(独立行政法人土木研究所 水環境研究グループ河川生態チーム、現：岡山大学学術研究院環境生命自然科学学域)との共同研究として実施している。

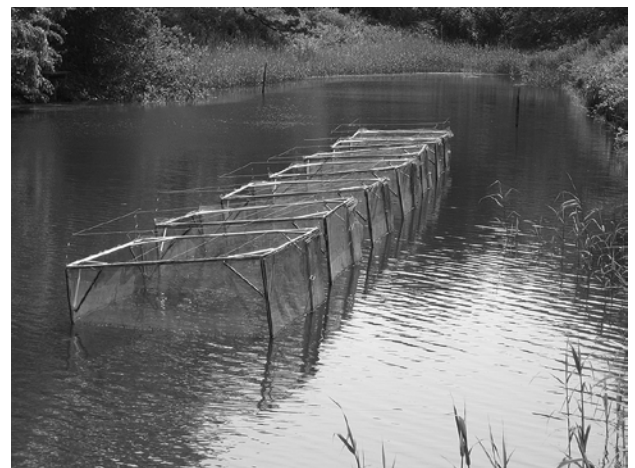
図 19. 隔離水界を用いたアメリカザリガニによる水生植物食害影響の検証。

隔離水界を網で囲いアメリカザリガニやウシガエル幼生を不在とした条件下では、植栽したコウガイモなどは順調に生育すること、隔離水界内にアメリカザリガニが入ると生育していたコウガイモが全て消失すること、等が明らかにされた。このことは、水生植物の生育を阻害する要因はアメリカザリガニなどによる食害であり、水質や底質は水生植物の生育に関し制限要因ではないことを示唆している。

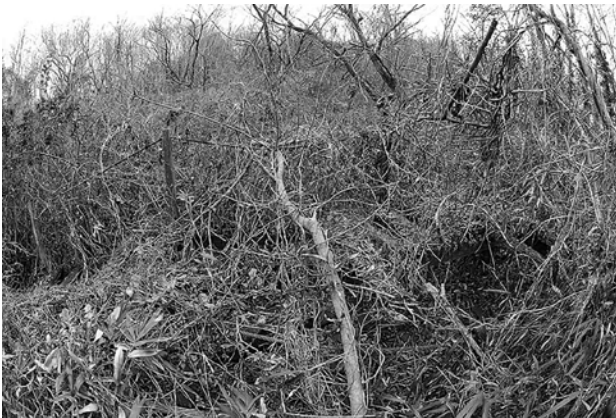
図 20. 開園直後の湿地および木道。

舟田池に隣接する湿地は、観察用に設けた木道(図20)の腐朽により崩壊し、危険回避のため2007年11月に閉鎖した。また、開園当初から続く漏水による水位低下が抑止できず乾燥化が進んだ(大窪, 1994)。開園時に植栽したハンノキやヤナギ類が高木化し、アカメガシワ、ハリエンジュなども目立つようになり、下層はアズマネザサの藪と化した。図21は、木道腐朽により閉鎖した2020年の景観である。湿地の再生を目指すため、2020年に旧湿地の一部約600m²の樹木やアズマネザサの伐採を実施し、開けた空間を確保した(図22)。

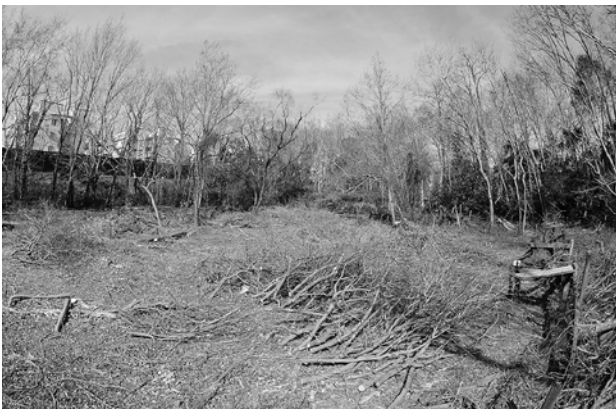
図 21. 木道が腐朽・崩落し藪化が進化した旧湿地。

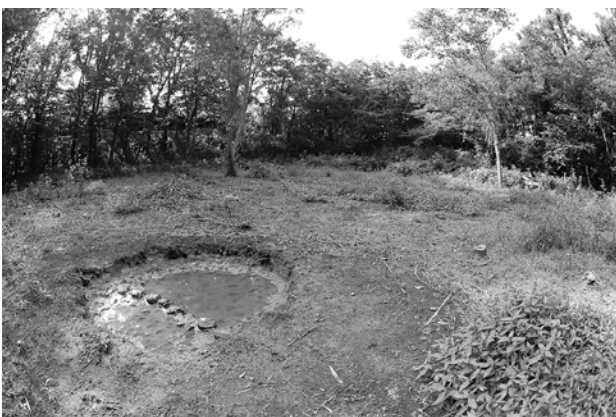
図 23. 伐開した湿地を試掘して水溜りを創出。

生態園の園路に複数ある木橋の腐朽崩壊による通行止め措置は、生態園公開区画一部閉鎖を余儀なくしている。木橋の再架橋が実現していない現状では、湿地の掘り下げという土木工事への予算措置は、見通しが立ちにくい。このため手作業による穴掘りで水溜りを創る取り組みから着手することとした。図 23 は、2021 年に手掘りで創った約 1m² の水溜りである。1990 年当時の湿原の土留め杭の一部が露呈していることがわかる。湿地の地盤が高まり乾燥化が進んだ環境のため、水溜まりは図 23 に見られるように水が干上がり水底が露呈しやすい状況であった。千葉県生物多様性センターの協力を得て 2022 年には水溜まりを掘り下げて深くすると同時に面積を約 3m² に拡大した。さらに、2023 年 12 月には舟田池濾過槽のポンプが 35 年ぶりに初更新され、池水循環を湿地経由とする選択肢も加わった。今後は、同ポンプの運用により湿地の一部を常時湿潤環境に維持することが可能になり、湿生植物の繁茂や水生生物の生息空間の拡大などにつながる。当初は市民参画の連携事業として湿地再生を 2022 年に始動する予定であったが、COVID-19 の影響で観察会や講座の全面休止が余儀なくされ、市民参画型での取り組みは全て延期せざるを得ない状況になった。藪の解消で開けた湿地空間は、見通しが良好となり野鳥等の観察にも有益であるなど、さまざまな分野の研究を進展させ、市民も参画して共に創る場として発展させようと期待される。
