生態園におけるトンボ類の繁殖場所創出の取り組み

林 紀男¹⁾*・松木和雄²⁾

Efforts to Create a Breeding Site for Odonata, the Ecology Park, Natural History Museum and Institute, Chiba

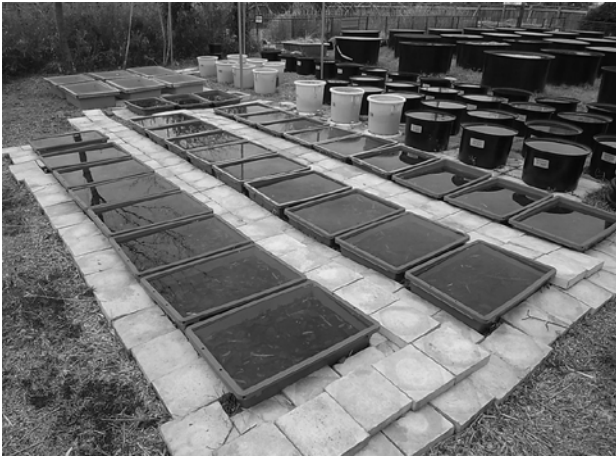
図1. トロ舟水槽および樽型水槽群

生態園では、土壌シードバンクに眠る埋土種子を休眠打破させる手法で野生絶滅した水生植物を蘇らせ、リビングコレクションとして大型水槽(樽型水槽)にて系統維持栽培している(林, 2013)。舟田池・印旛沼・手賀沼およびその他全国各地の池沼・濠などにおける埋土種子の包含が期待される旧水底の底質は、生態実験園に土嚢袋で持ち込みトロ舟(バット型)水槽(図1)に撒き出し、湛水環境で紫外線と温度攪乱に暴露し休眠打破を

円形的水槽は数か所に設置されているが、大半は筆者らが松木・林(2017)で「樽型水槽区」と仮称した場所(図1,2)に集中している。ここはトロ舟水槽も設置されており(図2)、幼虫・羽化殻による発生確認種数は13種と舟田池の倍以上であった。ただ、「樽型水槽区」にはトロ舟水槽も設置されているので、円形水槽に限定すると発生種はアジイトトンボ、ムスジイトトンボ、ギンヤンマ、クロスジギンヤンマ、ショウジョウトンボ、チョウトンボ、アキアカネ、ウスバキトンボ、シオカラトンボの9種であった(松木・林, 2017)。

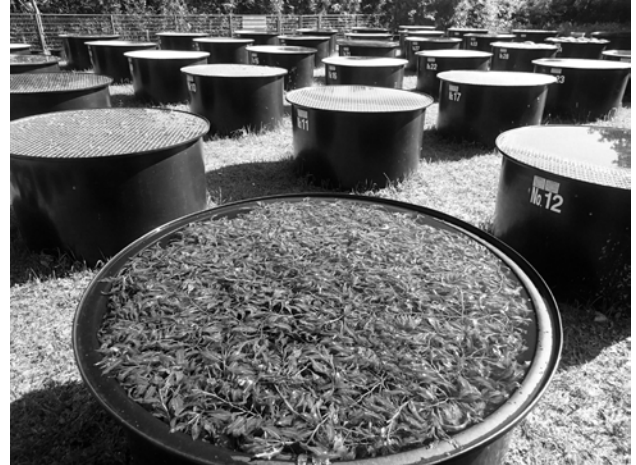
図2. 樽型（大型）水槽

系統維持に活用している水槽は，ポリエチレン製1,000リットル容積の樽型水槽50基（図2）、200リットル容積の中型水槽80基，30リットルの小型水槽60基，220リットル容積の大型トロ舟水槽24基，160リットル容積の中型トロ舟水槽48基などである。これらの水槽は，水生植物栽培維持の目的で設置したものである。その他，生態園に既設のコンクリート水槽（図3）やコンテナ水槽（図4）など各種の検証実験に用いている水槽もトンボ誘致用の水槽として活用した。各水槽では水生植物が代謝する他感作用（アレロパシー）物質の種類と量の差異に起因し，異なるプランクトン相が構成されることが見出されている（林ら，2008）。トンボ若齢幼虫の好適な食物源となるミジンコ仔虫（林ら，2020）が高密度に生息する各水槽は，トンボの繁殖場所としての潜在力が大きく，各種のトンボが産卵場所として活用している。

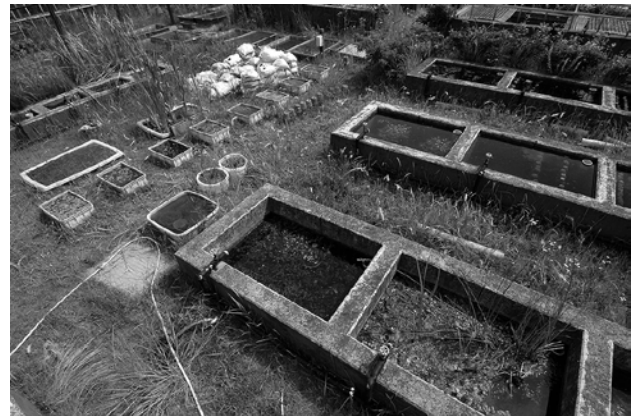
図3. コンクリート水槽

コンクリート水槽は、大型コンクリ水槽(300cm×400cm,水深56cm~90cm)3基、中型コンクリ水槽(100cm×150cm,水深30cm~75cm)12基(網目5cm×5cmの金網蓋があるもの8基、蓋のないもの4基)、小型コンクリ水槽(50cm×75cm,水深21cm~80cm)6基である。これらも植物の有無や種類で発生種が異なるが、水草の入れられた水槽からはアイトトンボ、ムスジイトトンボ、アオモンイトトンボ、アジイトトンボ、ギンヤンマ、クロスジギンヤンマ、ショウジョウトンボ、チョウトンボ、シオカラトンボの9種が、水草無し水槽からは、アキアカネ、ウスバキトンボの2種の発生を確認した(松木・林, 2017)。

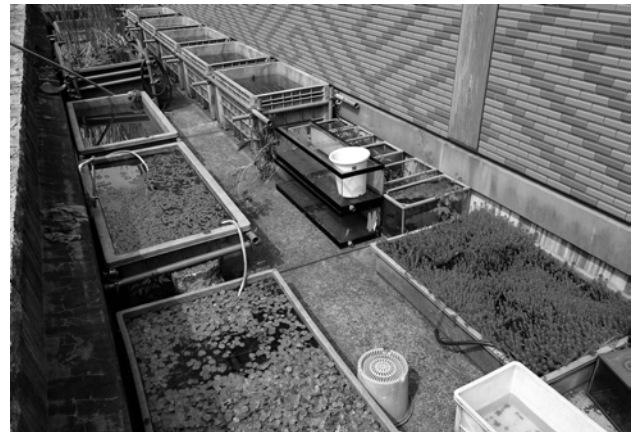
図4. 屋上コンテナ水槽

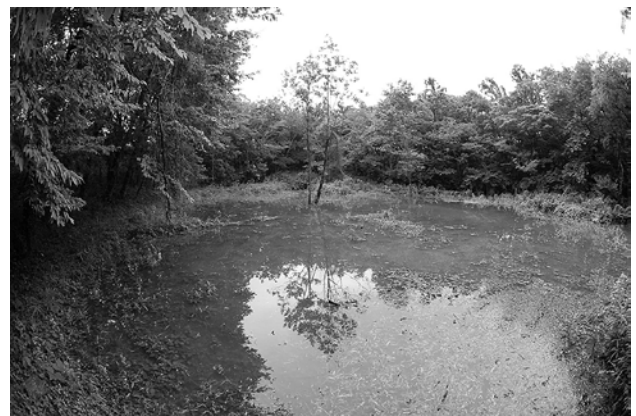
図5. 増水時の湿地

湿地は1989（平成元）年の開園から自然観察の場として公開されてきた（大窪，1994）。しかし，流入土砂や落葉等の堆積による乾陸化，木道の腐朽などにより2007年11月から閉鎖し来園者の利用は休止した。閉鎖後にはアズマネザサなどによる藪化が進みハリエンジュやヤナギの高木も目立つ混沌とした状況になった。そのため，湿地再生を目指し，2021年1月から湿地内の約600㎡について高木切り倒しや藪刈りによる伐開を行った。大雨増水時には図5に見られるように湿地全体が水没する環境である。舟田池では水位を変動させる攪乱を人為的に創出することにより，アメリカザリガニの低密度管理が奏功している（林，2022）。しかし，池水位を低下させた期間は湿地も水位低下に呼応して乾燥化する。これは藪化した期間に堆積し湿地基盤面が高まったことに起因する。そこで，水位低下時にも湿地の一部に溜まりが

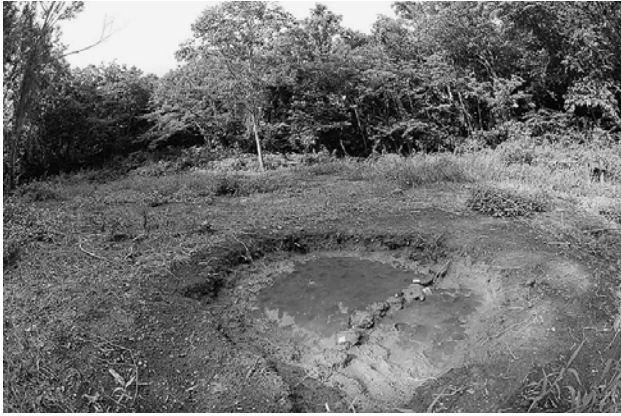
図6. 湿地で穴掘りして創出した水溜まり
(過去の湿地土留め杭が一部露出)

残るよう 2021 年 6 月に伐開地中央に試験掘削により 1 m²程の小規模な浅い水溜まりを創出した (図 6)。また、2022 年 3 月には、同水溜まりを 3m²程に拡張した (図 7)。この湿地は、舟田池増水時に水面がつながる構造のため、池からアメリカザリガニが容易に湿地に侵入する。そこで、湿地周囲の林縁に 4 基のトロ舟水槽を設置し、舟田池の底質から休眠打破して再生させた土着のマツモ、クロモなどを移植した (図 8)。このトロ舟水槽は、湿地増水時にも側壁部を水面上に 15cm 以上突出させ、アメリカザリガニの水槽内への侵入を阻止しできる配置とし、湿地水位低下時にも干上がらない環境を創出する配慮とした。

ための伐開後、2021年6月に伐開地中央に1㎡程の小規模な浅い水溜まりを創出した(図6)が、これが奏功し秋にカトリヤンマが飛来して産卵したものと考えられる。2022年に拡大した水溜まり(図7)では生態園初記録のカトリヤンマ幼虫が確認された。また、同じく生態園初記録のハラビロトンボの飛来も確認された(松木・林, 2022)。水溜まりでは早速アメリカザリガニが多数確認された。湿地は舟田池に隣接するため、歩いて移動可能なアメリカザリガニの完全排除は困難である。アメリカザリガニ対策として湿地周囲の林縁に設置した4基のトロ舟水槽が、アメリカザリガニ不在のトンボ誘致水槽として機能することを期待した(図8)。その結果、同トロ舟水槽では早速キイトトンボ、クロイトトンボの羽化が確認された。この他に成虫では園内からの飛来と思われるアオイトトンボ、クロスジギンヤンマ、チョウトンボ、コシアキトンボ、ショウジョウトンボ、シオカラトンボ、オオシオカラトンボも確認された(松木・林, 2022)。

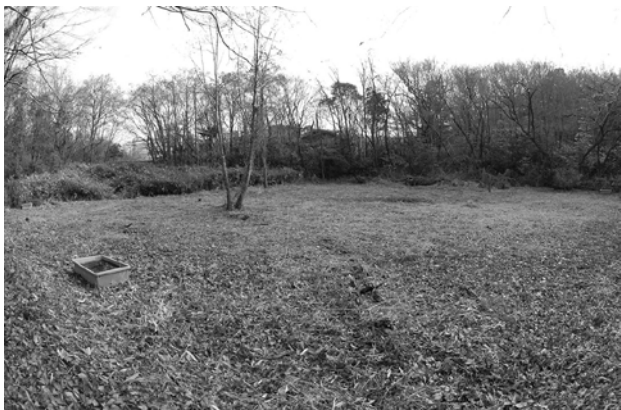
図8. 干出状態湿地と周縁部に設置したトロ舟水槽

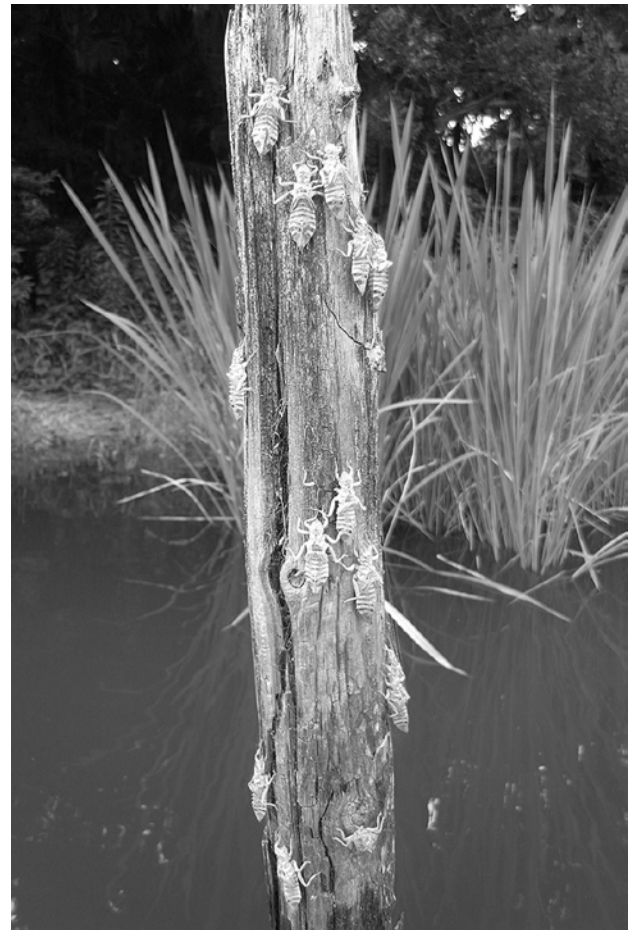
図 9. 舟田池の木杭で確認されたウチワヤンマ羽化殻

林は舟田池のアメリカザリガニ駆除によるウチワヤンマの個体数増加にも取り組んだ。舟田池の水面には、木杭が 8 本分散して設置されており、満水時でも水面上に約 50 cm 露出する。木杭は水質や水生生物調査のための測点目印として利用し、調査時に利用する舟の係留に活用している。この木杭には毎年ウチワヤンマの羽化殻が認められる。この羽化殻数を 1993 年から毎年継続して記録した。1993 年の調査開始以降、2006 年まで羽化殻確認数は 2～9 個であったが、2007 年から 10 個を超えるようになり、2012 年に 35 個、2013 年に 69 個、2014 年 138 個、2015 年に 156 個と羽化殻数が増大した。図 9 は、ウチワヤンマの羽化殻が木杭に多数ついている状況を示したものである。

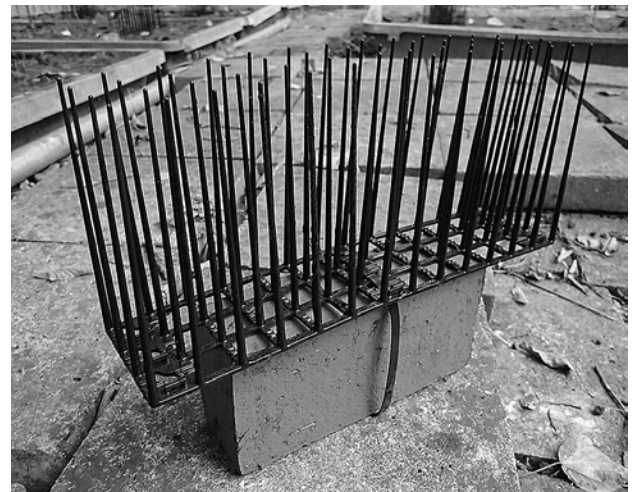
図10. 人工羽化足場としたトゲロング

クロイトトンボは連続して発生しているものの羽化数は多くないようで、確認できる個体数は最大でも10頭前後であった。2016年の羽化殻調査では、トロ舟水槽周囲の草や水槽内に落ちた枯枝、水槽壁などを足場として用いて羽化していることが確かめられた。そこで、羽化率を高めるために各水槽内に羽化用の人工足場を設置することにした。基本的には棒を立てる必要があるが、枯れ枝を立てても風で倒れたり腐食したりして維持管理が欠かせない。そこで、市販の「鳥よけシート トゲロング」(トラスコ中山)の利用を試みた。縦8cm、横33cmの台座に高さ15cmの長いトゲが計56本垂直に林立しているポリプロピレン製の製品で、ベランダなどの鳥よけに結束バンドで固定して使用するのが本来の用途である。こ

れをレンガに結束バンドで固定し(図10)、水槽内の水中に沈めトゲが水面から約10cm出るようにして羽化用の人工足場とした(図11)。設置したトゲロングは羽化足場として高い効果を発揮し、多くの個体の羽化がトゲロングを活用し行われた(図12)。林・松木が調査したところ、羽化殻の数は次のとおりであった。

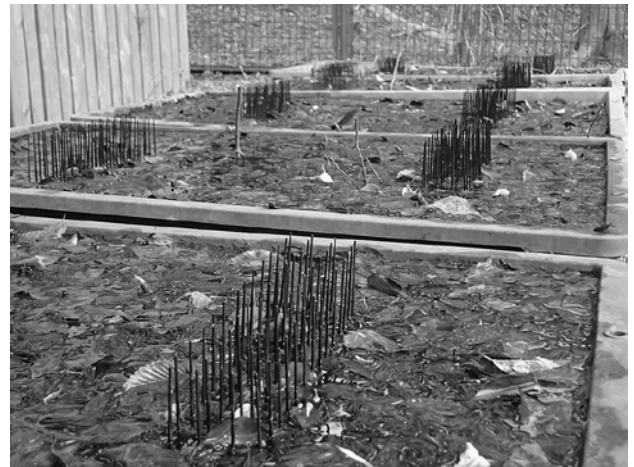
図11. 人工羽化足場を配置したトロ舟水槽

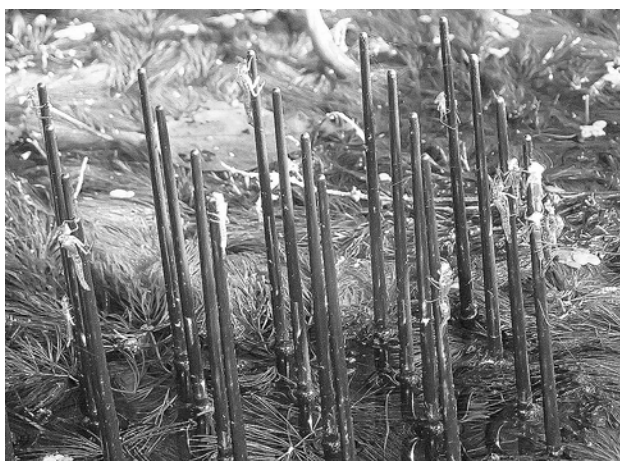
図 12. 人工羽化足場に確認されたキイトトンボ羽化殻

キイトトンボは、この2日だけで70頭の羽化が確認されたことになる。設置時期が遅かったのでキイトトンボより羽化期の早いクロイトトンボの数には反映できなかった可能性がある。結果として2021年のキイトトンボの成虫数は園内では過去最多と思われる50頭近くが確認された。分散域も拡がり、2021年8月3日の松木の観察では、舟田池横トロ舟水槽群だけでなく、「樽型水槽区」、「コンクリート水槽区」でも複数の成虫の連結・交尾・産卵が見られた。コンクリート水槽区でキイトトンボが見られたのは初めてのことである。なお、人工羽化足場は各水槽に2箇所設置したが、羽化数に大きな差異があった。
