# 屏風ヶ浦海食崖の景観と近年の地形変化 —消波堤設置による侵食様式の変化とその影響—

## **Landscapes and their recent landform changes of the Byoubugaura coastal cliff, northeastern part of Chiba Prefecture, Japan**

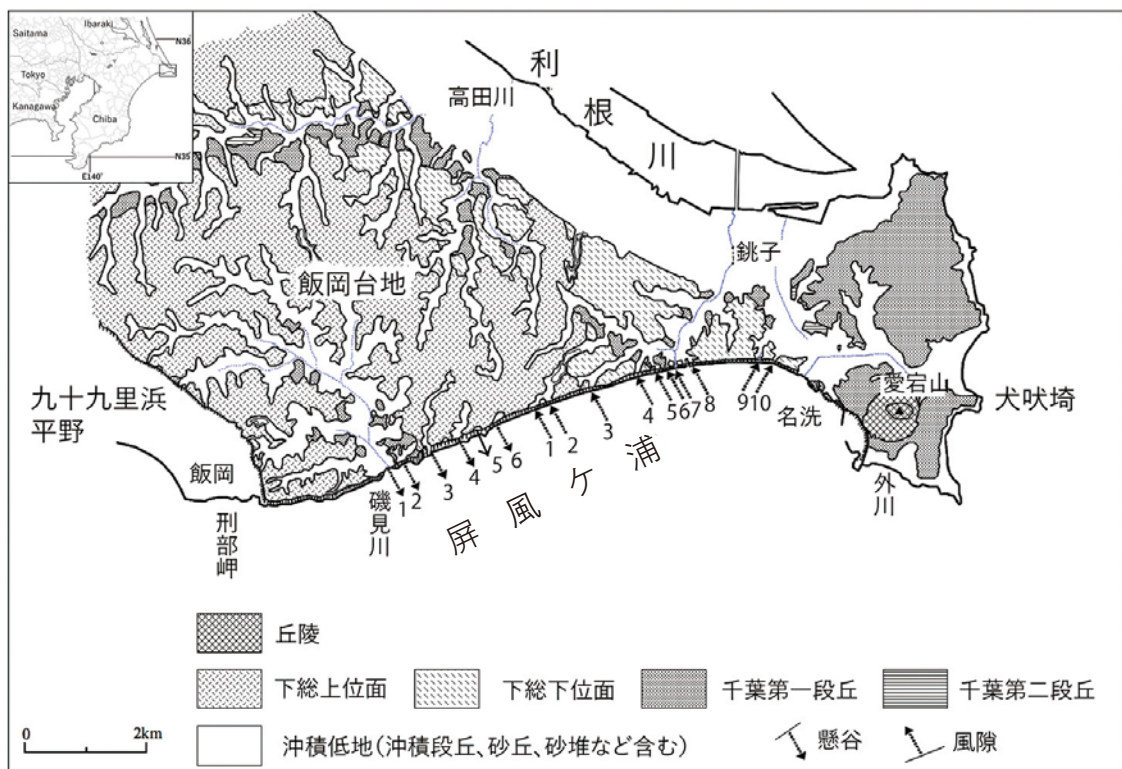
図2. 銚子・飯岡台地の地形分類図(杉原, 1976の図を基に作成)。

屏風ヶ浦の崖上の台地は, 後期更新世の古東京湾の浅海底が離水してできた海成段丘面(下総上位面: 杉原, 1976)で, 標高50m前後の平坦な地形が連続する(図2)。また利根川や, 台地を侵食する高田川, 磯見川などに沿っては, それより低い河成段丘面が数段分布する。

懸谷, 風隙の番号は図2の地形分類図の懸谷, 風隙の番号と対応している.

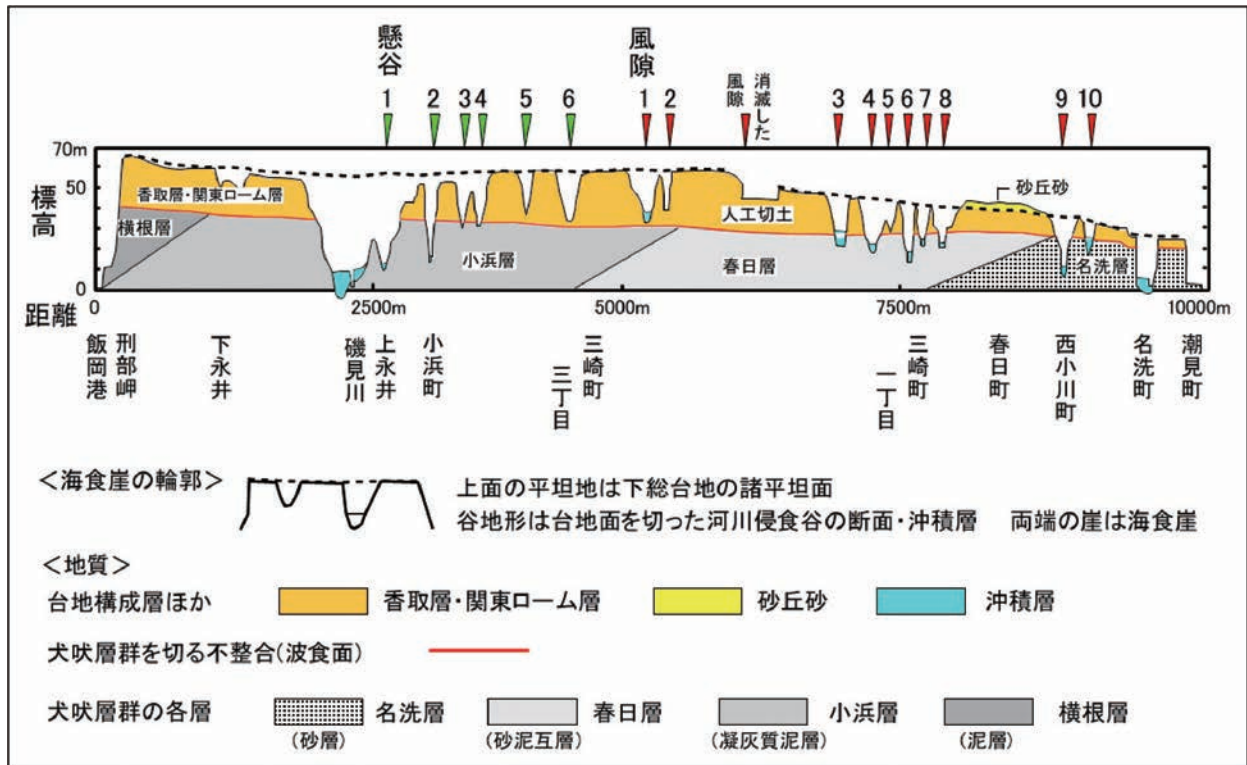
図5. 屏風ヶ浦の地形地質断面.

図5は屏風ヶ浦海食崖の地形地質断面である。海食崖の高さは, 西側の飯岡で標高およそ60m, 東の名洗で約30mとなる。崖を作る地層は大きく二層にわかれ, 下部は基盤の新第三紀鮮新世~第四紀更新世の犬吠層群(酒井, 1990: 名洗層, 春日層, 小浜層, 横根層などに細分), 上部は不整合面を挟んで香取層, 関東ローム層が重なる。このうち香取層は下総層群木下層相当層と考えられてきたが, 場所によっては従来考えられていた時期よりも新しい, 8~10万年前頃堆積した浅海堆積物で

銚子市と旭市の境を流れる磯見川河口は、幅広い谷が海食崖で切られており（図8a）、一見懸谷状の谷に見える。しかし磯見川は谷底を掘り込んで海面に協和的合流しており（図5）、磯見川の低地は段丘化している。

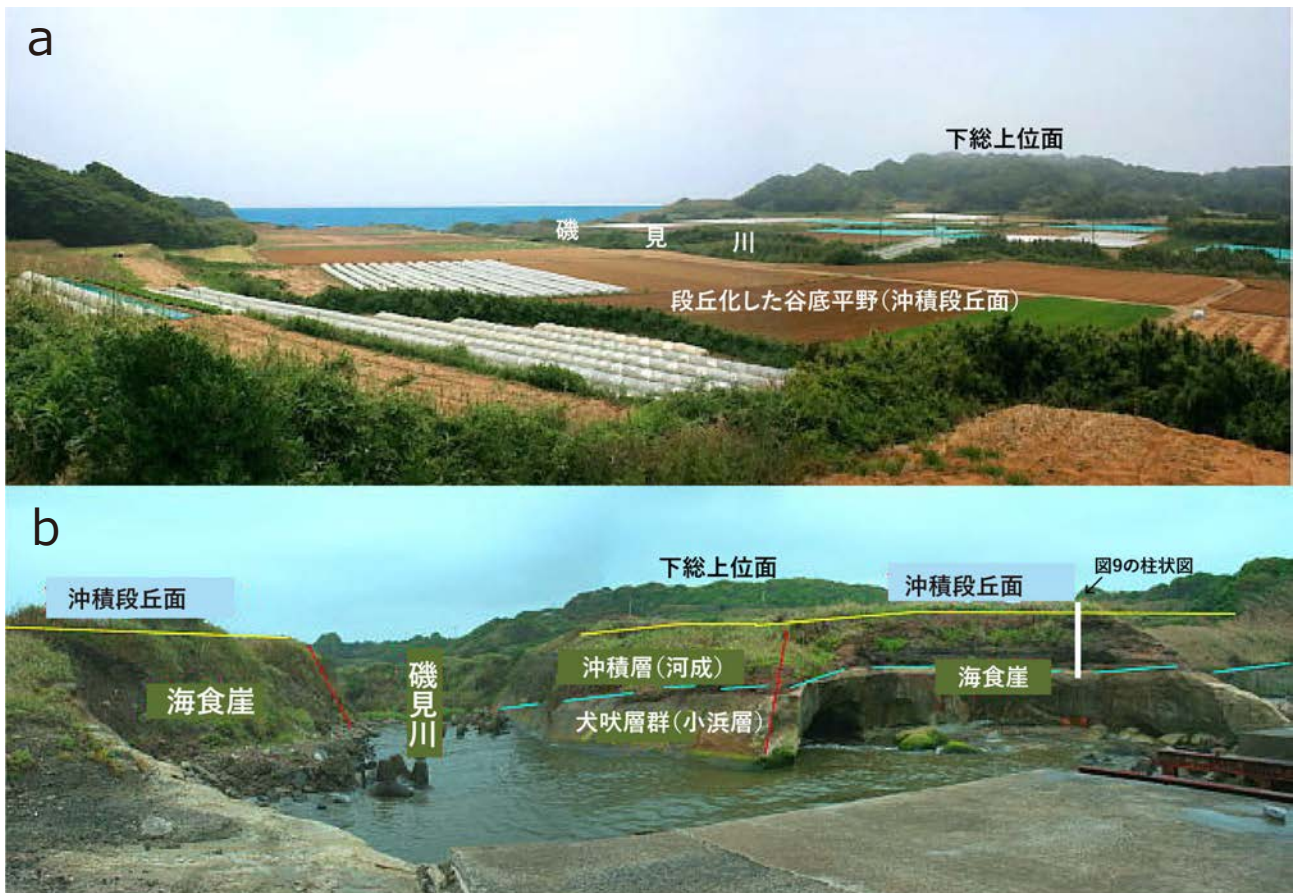
入江になっている河口部を海側から見ると、比高10m弱の低い海食崖がこの段丘面を切っており、基盤の犬吠層群小浜層の泥層の上に未固結の堆積物が載っている（図8b）。不整合面の高度は海拔4mである。堆積物は厚さおよそ5mで、基盤の直上は生痕化石が密集する粘土、その上は厚さ50cm程の円礫層（2-5cm大の円礫、マトリックスは粗粒砂）と腐植層を挟む中～細粒砂となる（図9a）。円礫層上の腐植土（図9a-S-1）を採取し、AMS-C<sup>14</sup>年代測定を行った。その結果、Libby Ageは6,020±30 yrBP（IAAA-122525）で、OxCal4.4.4より暦年代較正は、4997-4837 calBCである（図9b）。一方標高6-7m付近には黒色の腐植層が見られる。その下底の土壌（図9a-S-2）のLibby Ageは4,440±30 yrBP（IAAA-122526）、暦

図8. 磯見川河口の地形。(a) 陸側から見た河口。幅広い谷底平野が海食崖で切られていて、海が見える。(b) 海側からみた河口。比高10m弱の低い海食崖が沖積段丘面を切っている。

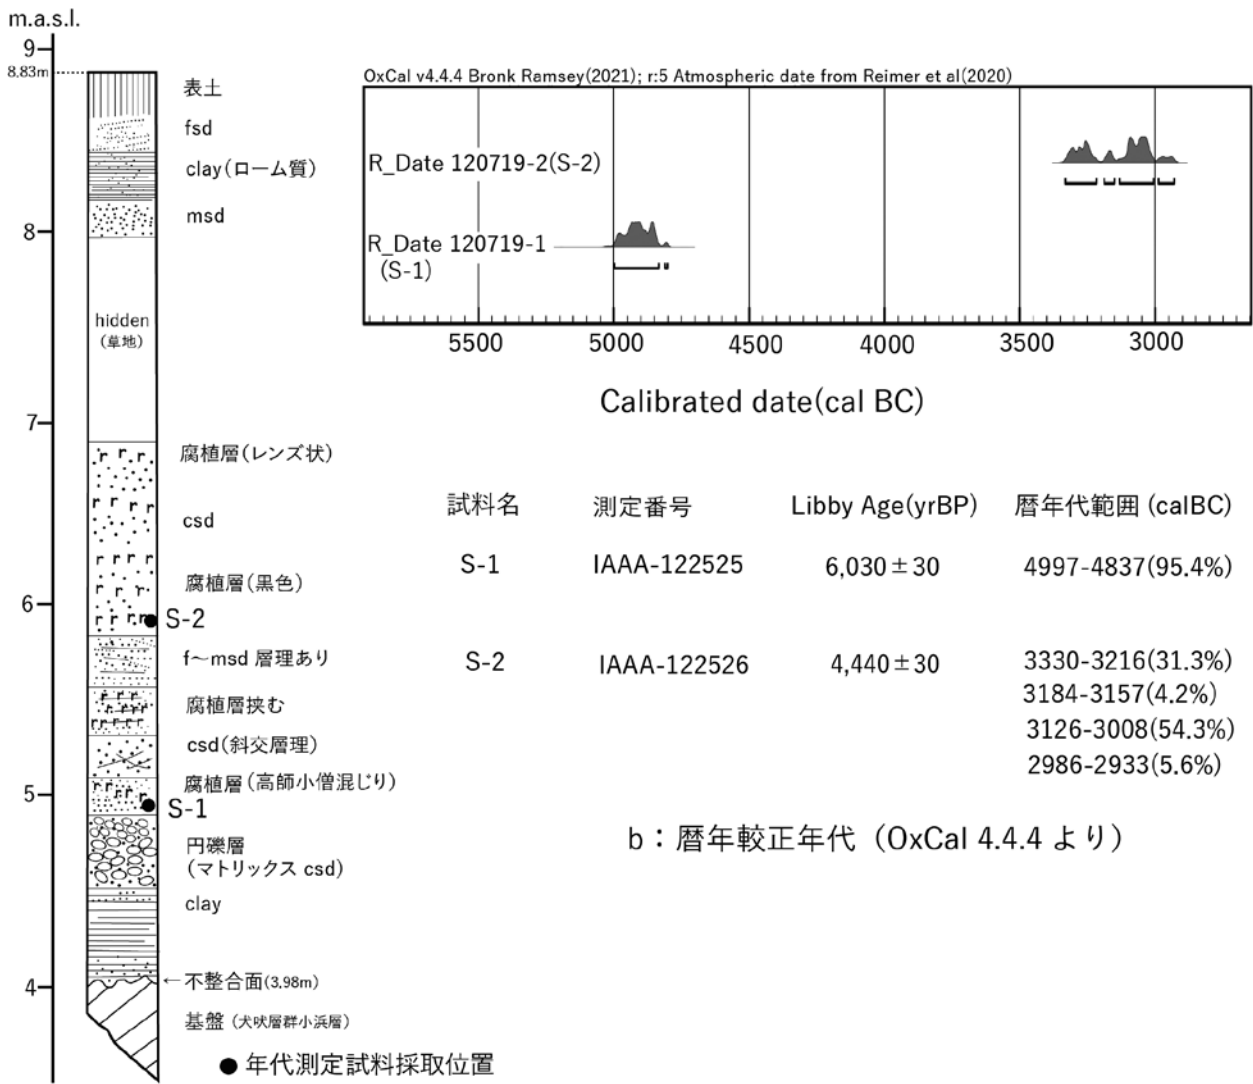
a 磯見川河口海食崖露頭の柱状図

年代較正值の幅は広く、3330-2933 calBCである。この時期周辺は湿地性の環境（後背湿地？）であったと思われる。それより上は植生に覆われて見えない部分があるが、細粒の砂質土が表層付近まで続いており、基盤上の未固結層は縄文海進最盛期以降の陸成（河成）堆積物である。河口における沖積段丘面の標高はおよそ9mである。

図9. 磯見川河口の未固結堆積物の柱状図と放射性年代測定（AMS測定）の暦年較正年代（OxCal4.4.4より）。

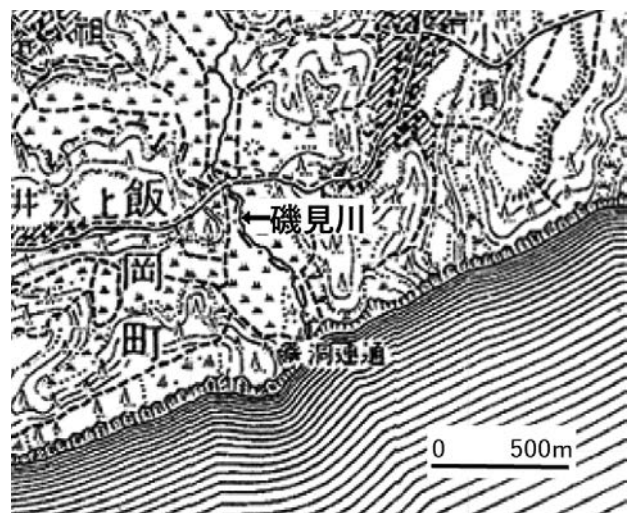
図10. 明治期の通蓮洞の位置。陸地測量部5万分の1地形図「銚子」（明治36年測量）（部分）。

この磯見川の河口部には、かつて「通蓮洞」と呼ばれた海食洞起源の潮吹き穴があり、観光名所となっていた。波食により現在は残っていないが、国土地理院の1:25000地形図などには、「通蓮洞」が地名のように記載されている（伊藤, 2017）。しかし現在陸地ではないので、かつての穴の位置やどのような地形のところにあったのかなどは現在の地形図ではわからない。過去の地形図を遡ると、明治36年測量の5万分の1地形図「銚子」では、磯見川右岸の入江状の地形のところに「通蓮洞」とあり（図10）、当時この位置に潮吹き穴があったと考えられる。

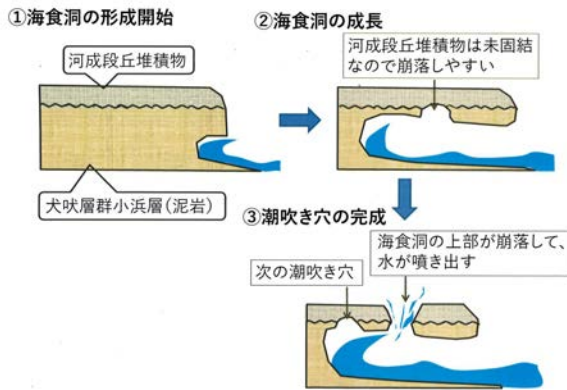
図11. 「通蓮洞」の形成プロセス(試論)(伊藤, 2017より)。

されると、河成段丘面であれば段丘堆積物は未固結なので、海食洞の上部がすぐに崩落して穴ができる（図11）、海面との高度差が小さいので潮吹き現象も起こりやすい（伊藤, 2017）。

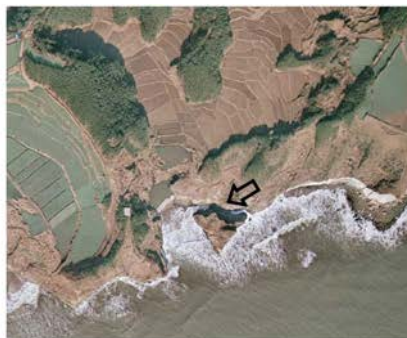
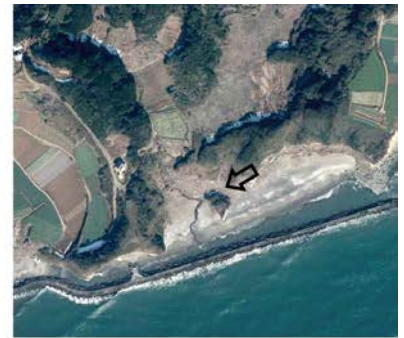
図15. 1963年～2011年撮影の空中写真の比較。空中写真は国土地理院（オンライン）の「地図・空中写真閲覧サービス」より。①1963年撮影 (MKT633 C10-33) (部分)。②1974年撮影 (CKT7413 C13C-7) (部分)。③2011年撮影 (CKT20114 C19-46) (部分)。

国土地理院(オンライン)より、この地域の1960年代から70年代の空中写真を比較してみると、1963年の写真では、この部分は懸谷とつながる三角形に尖った岬の先端部で、畑が作られているようである(図15①)。しかし1974年撮影の空中写真を見ると、岬の先端部がわずかに離れて、狭い海峡(水道)ができている(②)。この少し前に離れ島になったと考えられる。その後海峡は広がり、離れ島も侵食され形が変化したが、1987年~1997年の間に消波堤が設置され、海食崖の前面が砂浜化(陸化)したため、変化はほぼ止まっている(③)。

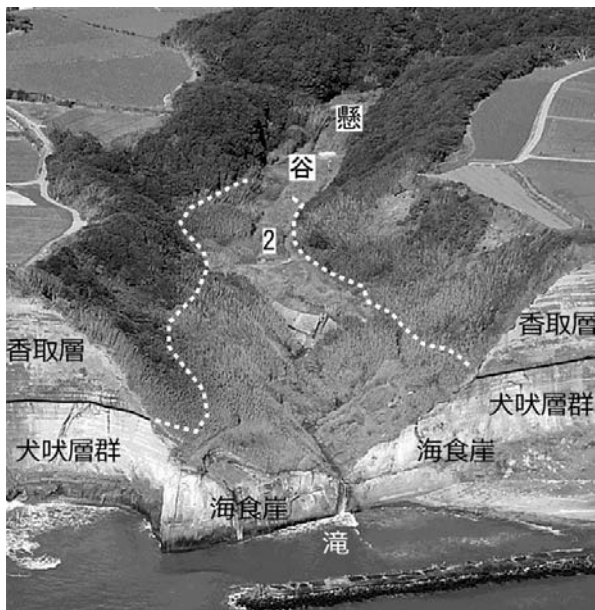
図19. 懸谷2下流のV字谷と滝。

滝高は10.0mで、懸谷2の流域面積は0.6km<sup>2</sup>しかないが、年間を通じて水量がある。流域面積から見て、地表水のみでは年中水があるとは考えられない。水量の多くは、台地上に降った雨水が砂質の香取層を浸透し、基盤の犬吠層群小浜層の泥質岩との不整合面で湧出した地下水起源と思われる（図19）。

懸谷2の下流は、犬吠層群小浜層を掘り込んだV字谷地形で、それが海食崖に突然切れ、滝となっている。海食崖の崖面と滝は同一の位置にある（図19）。また滝面を間近に見ると、滝面と両側の海食崖面とは同じひと続きの面で、滝面に河流侵食の跡がないことがわかる（図20）。これは海食崖の波食・崩壊による壁面後退速度が大きく、滝面は河流の侵食地形ではなく、海食崖

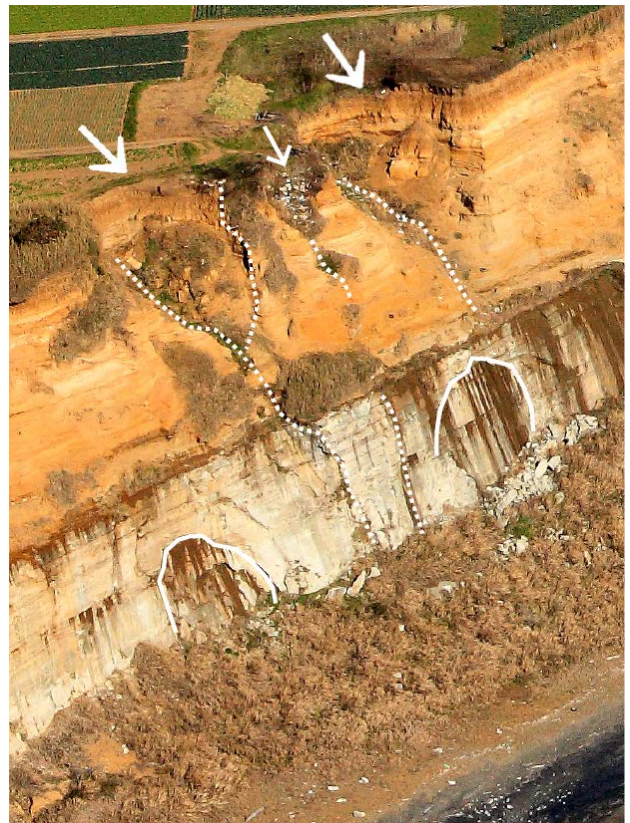
図21. 崩落崖（矢印）と崩落堆、浅い谷（点線）、斜面下部は植生に被われる崖錐。

香取層や関東ローム層が大規模に抜け落ちている（図21）。崩壊堆積物の一部は砂の堆積構造がわかるほどまとまって斜面途中に残り、崩落堆を形成している。また崩落堆の下方には、浅い谷状の地形が崖下まで連続しており、降雨時には水流（リル）が発生している可能性がある。

一方香取層より上の部分に関しては、消波堤設置後、崖端に規模の大きな崩壊が発生し、斜面に崩落堆が残され、そこから崖下に水流が発生している（図21）。このタイプの崩壊は他の場所でも見られ、消波堤設置後に目立つようになった。実際には頻度は高くなく、平行後退していた以前の方が侵食量は多いと考えられるが、香取層の新しい侵食様式として注目される。崩落堆の部分からは、一時的な水流による土砂の供給があり、崖錐が成

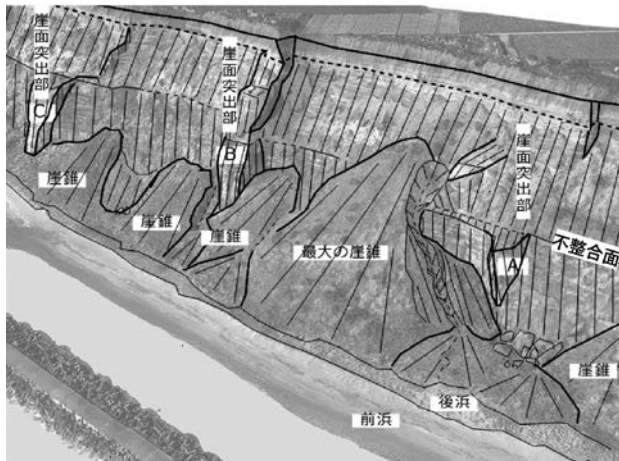
図23. 高さが最大の崖錐周辺の鳥瞰図。銚子市教育委員会（2021）の3D画像を基に作成。

銚子市三崎町一丁目付近の崖面は凹凸に富み、規模の大きい崖錐が連続して分布している（図23）。このうち手前側の崖錐は整った円錐形で、頂部が犬吠層群と香取層の不整合よりはるかに高い位置にあり、幅、奥行きも

広く、崖錐の頂部からは海食崖上部の香取層や関東ローム層の層序や層相が詳しく観察できる。崖錐の地表面は植生に覆われ、新しい堆積物はほとんど認められないが、ところどころ植生が剥がれ崖錐堆積物も見られる。

以上のように、屏風ヶ浦海食崖では、消波堤設置後、犬吠層群の剥離・落下、香取層・関東ローム層の崩壊、一時的な水流による土砂の移動により、崖錐が形成されるようになった。しかし崖錐が成長するかどうかは、崖上の香取層の厚さなど、地形地質条件によると考える。消波堤設置前の波食は、崖の突出部や凹凸をなくしていくような侵食であったが、現在は崖錐の形成・成長や犬吠層群のまとまった岩体の剥離などで、海食崖の凹凸が大きくなるような地形変化になっている(図23)。

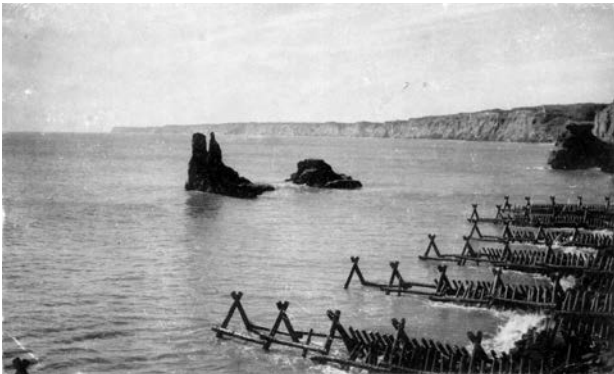
図28. 明治時代の「名洗の濱」を撮影した古写真の絵はがき（中央博物館蔵）。下総名勝図絵「名洗の濱」に描かれているふたつの小島が侵食されて小さくなっている。
