東北地方太平洋沖地震による九十九里浜の津波堆積物と海岸地形変化調査報告

岡崎浩子・大木淳一

千葉県立中央博物館

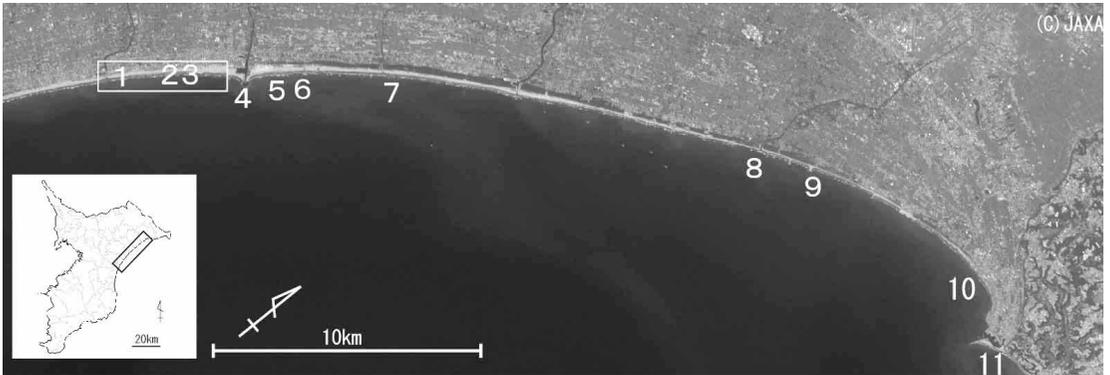
図1. 調査位置.

調査は真亀川より北東の、九十九里浜の北東部約35kmの長さの沿岸部にある海水浴場および海浜公園などを中心におこなった。南から北へ、九十九里町不動堂納屋（地点1）、九十九里町粟生納屋（地点2）、九十九里町屋形（地点3）、片貝漁港（地点4）、作田海岸（地点5）、山武市本須賀納屋（地点6）、山武市蓮沼（地点7）、新川（地点8）、旭市仁玉浜（地点9）、旭市横根西浜（地点10）旭市刑部岬下（地点11）で、調査範囲は九十九里有料道路より約100～150m内陸側を平行に走る県道30号（主要地方道：飯岡・一宮線）より海側である。
