利根川・荒川流域の洪水と「押堀」について

いわゆる「おっぼり」は「落堀」ではなく、「押堀」が本来の用語です（続編）

市川 幸男

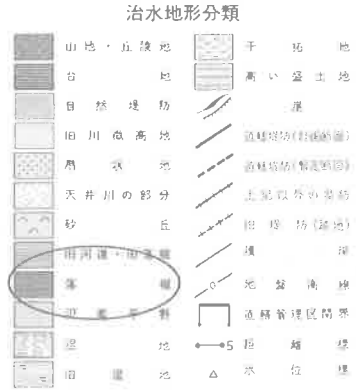
図-2 治水地形分類図の凡例「落堀」と表記されている。

大河川の堤防が洪水で破堤して、その跡にできた深掘れした水たまりの池を国土交通省国土地理院の作成による治水地形分類図の凡例では「落堀」と記載して、読み方を「おっぼり」としている（図-2）が、これについて本来は語源的に「押堀」が地形用語であることを前回の研究報告第14号で述べたところである。

と定義されている。(図-2)

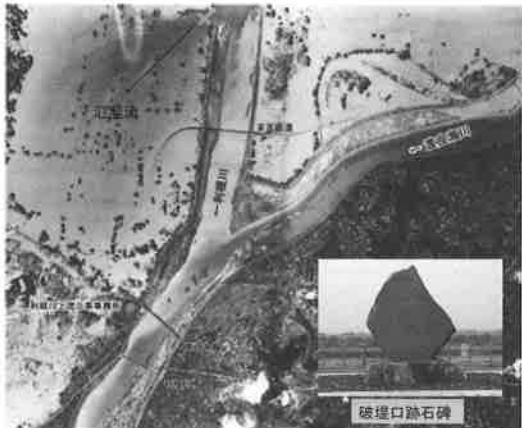
写真-2 カスリーン台風・東村地先破堤地点空中写真 (米軍撮影:利根川上流河川事務所提供)

これに対して、昭和22年のカスリーン台風の洪水による利根川右岸の新川通り地先の越流破堤の押堀は、いわゆるロケットの噴射火炎の形状をしている。(写真-2、3、図-4)その長さは1 kmにも及んでいる。破堤の際、堤内側との水位の比高差が大きく、洪水流の勢いが非常に強かったため、深さは7 mにも及んだとされている。このタイプは地表面にやや密度の低い軟弱な沖積地層(砂層・粘性土層・シルト質層)があり、その下部に比較的固い洪積地層(固結した土丹層など)や玉石・礫・砂利などがアーミング(鎧状態で面的に固まっている)している地層がある場合に形成されるとした論文がある。

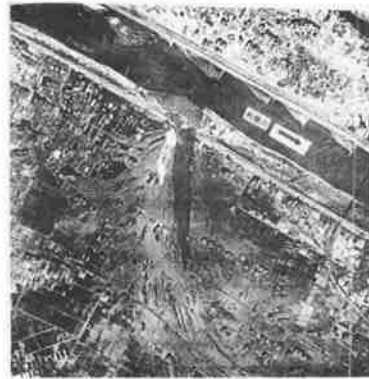
写真-3 カスリーン台風の利根川通りの破堤箇所にできた「おっぼり」(旧東村、現在加須市新川通地先)長さ1km。(米軍撮影:利根川上流河川事務所提供)

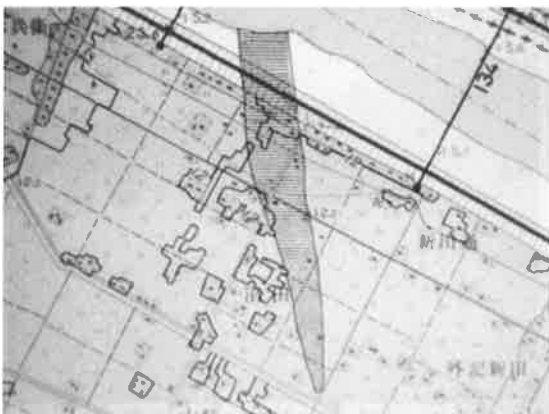
図-4 治水地形分類図 カスリーン台風による新川通破堤箇所の「おっぼり」跡(長さ1km、ロケット火炎型)

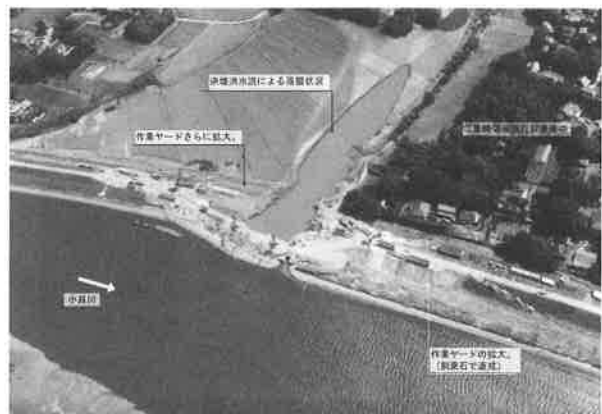
写真-4 昭和56年小貝川左岸高須地先破堤の「おっぼり」(ロケット火炎型) 写真:利根川下流河川事務所提供

昭和56年の小貝川下流部左岸高須地先の破堤による押堀もロケットの噴射火炎の形状である。(写真-4、図-5)昭和61年の小貝川中流部左岸の筑西市(旧明野町)赤浜地点の越流破堤による押堀は丸池とロケット噴射火炎型のやや中間的な形状に見える。河川堤防の法尻ラインが直線であるので、本稿では便宜的に「砲弾型」と表現する。(写真-5)おそらく、破堤直後は楕円形あるいはロケット噴射火炎型いずれかを呈していたと考えられる。熊谷市大里小泉地先の切所沼も斜めだが、概ね砲弾型に見える。(写真-13)

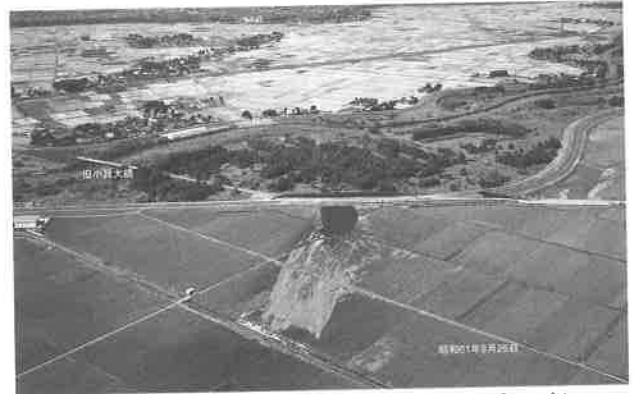
写真-5 昭和61年小貝川洪水・明野赤浜地先破堤の「おっぼり」

破堤延長は85m。形成された「おっぼり」は砲弾型。

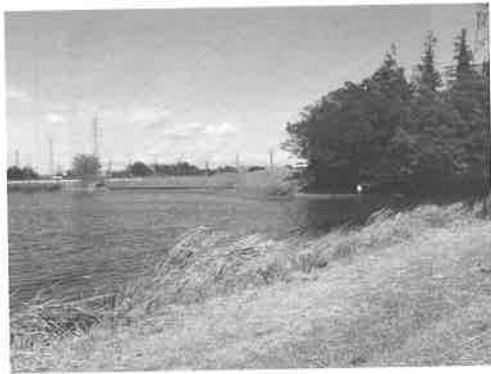
写真-6 高須賀池:埼玉県幸手市高須賀地先

天明3年(1783)浅間山大噴火後の天明6年(1786)天明の洪水で形成された。昭和22年(1947)カスリーン台風の新川通の破堤氾濫流で再度被災。中川の南側。

押堀の図や写真を見てお気づきのことと思われるが、押堀には大きく2つのタイプがあることがわかる。ひとつは丸池の形状(多くは楕円形)になるもので、池の名前にも「丸池」(昭和51年の長良川破堤の誘因になったとされる池で、古文書で江戸時代に存在していたことが証明された押堀の池)などがある。茨城県竜ヶ崎市の小貝川左岸高須地先(飛び地のため、取手市(旧藤代町)に所属)から下流部の左岸側に大正時代末期まで大きく蛇行していた旧河道があり、その左岸下流部側から利根町の台地に向かって南へ延びている控え堤防際に、明治43年の洪水による破堤跡の「中沼」も扁平な丸い形状であることが図で確認できる。(図-6、写真-7)このタイプは、破堤地点の堤内側の土質が深いところまで軟弱で密度の低い砂層や粘性土層・シルト質層が堆積しているケースで、例えて言えば滝の落下で滝壺が深く掘れていくイメージである。特に関東地方の沖積低地で縄文海進の時期に海面下だったエリアは、その前の最後の氷河期に深いところまで古渡良瀬川(仮称)や古鬼怒川(仮称)の流れによって浸食されて谷底平野の深さまで沖積軟弱地層となっているため深く掘れやすい。埼玉県幸手市の高須賀池はまさに古渡良瀬川の川筋にあり、推定で約30mの深さまでが沖積地層である。この高須賀池は、天明3年(1783)の浅間山の大噴火後、天明6年(1786)の利根川

大洪水によってできたものであるが、最大深さは6 mに及んだ。(写真-6、図-7)他にも利根川・荒川流域における押堀の事例はこのタイプが多い感じである。(我孫子市の梶池 写真-8、春日部市の薬師沼 写真-9、久喜市(旧栗橋町)の宝治戸池 写真-11)

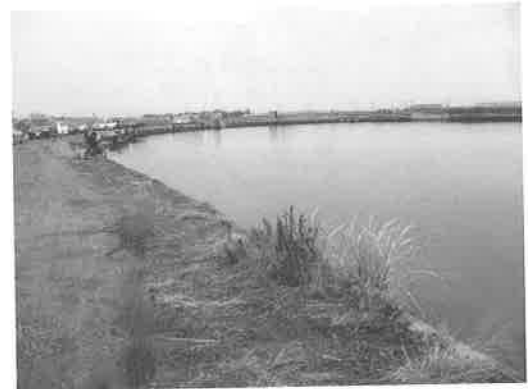
写真-7 中沼:茨城県竜ヶ崎市北方町地先

明治43年(1910)の洪水で形成された。東西に扁平な楕円形。水深は13mとかなり深い。小貝川旧河道蛇行区間の南側控え堤。

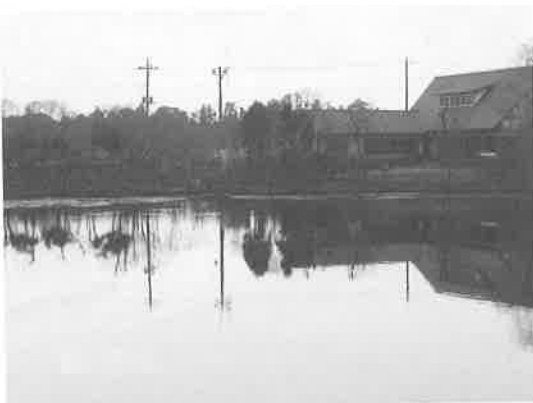
写真-8 梶池(かじけ):利根川右岸 千葉県我孫子市日の出地先
形成年次は不明。「レストランかじ池亭」の敷地内部にある。NEC我孫子事業所の東側。

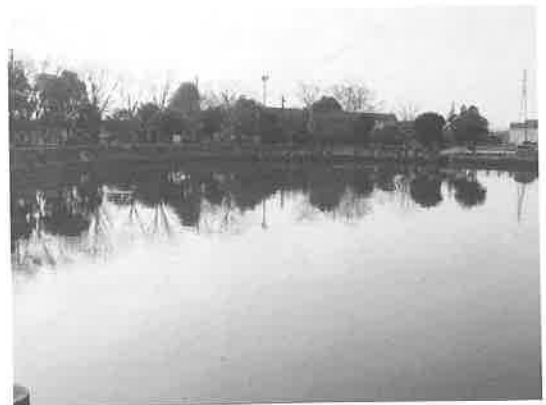
写真-9 薬師沼:埼玉県春日部市赤沼地先

形成年次は不明。大落古利根川の左岸側。国道4号バイパスの西側。

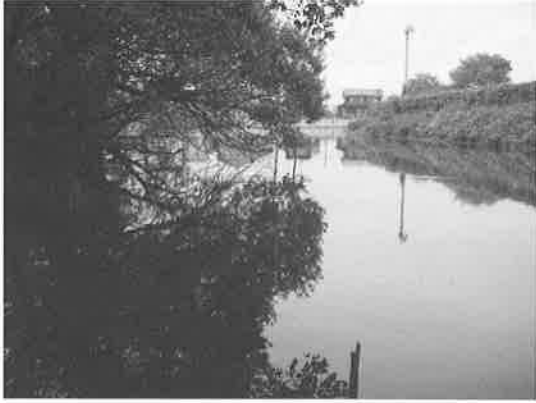
写真-10 宝泉寺池(ほうせんじいけ) 埼玉県久喜市(旧鷲宮町)八甫(はっぼう)
江戸時代中期の宝永元年(1704)の洪水で形成された。中川の南側。

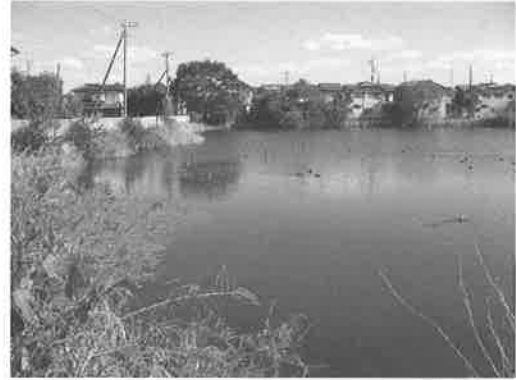
写真-11 宝治戸池(ほうじといけ) 埼玉県久喜市(旧栗橋町)栗橋北地先
江戸時代中期の寛保2年(1742)の洪水で形成。(フカダソフトによる)古利根川旧河道の左岸側。利根川上流河川事務所の近傍。

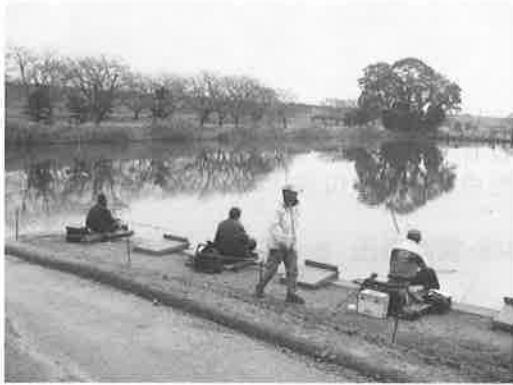
写真-12 鳥羽井沼(とばいぬま) 埼玉県川島町鳥羽井地先
江戸時代後半期の安永年間(安永9年?1780年頃)の洪水で形成された。市野川右岸。川島大囲堤の一部を形成。

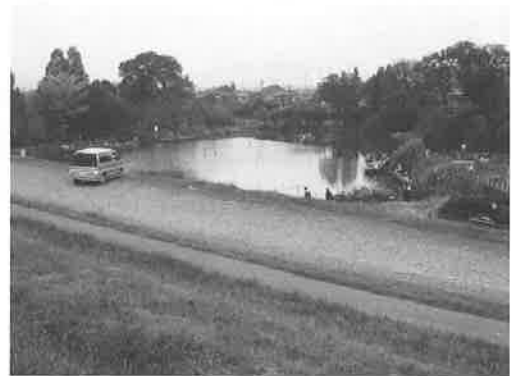
写真-13 切所沼(きれしよぬま) 埼玉県熊谷市(旧大里町)小泉地先
昭和13年洪水で破壊して形成された。洪水死者13人。近くのお寺に慰霊碑がある。荒川右岸。かつて直上流に旧久下橋(冠水橋)があった。

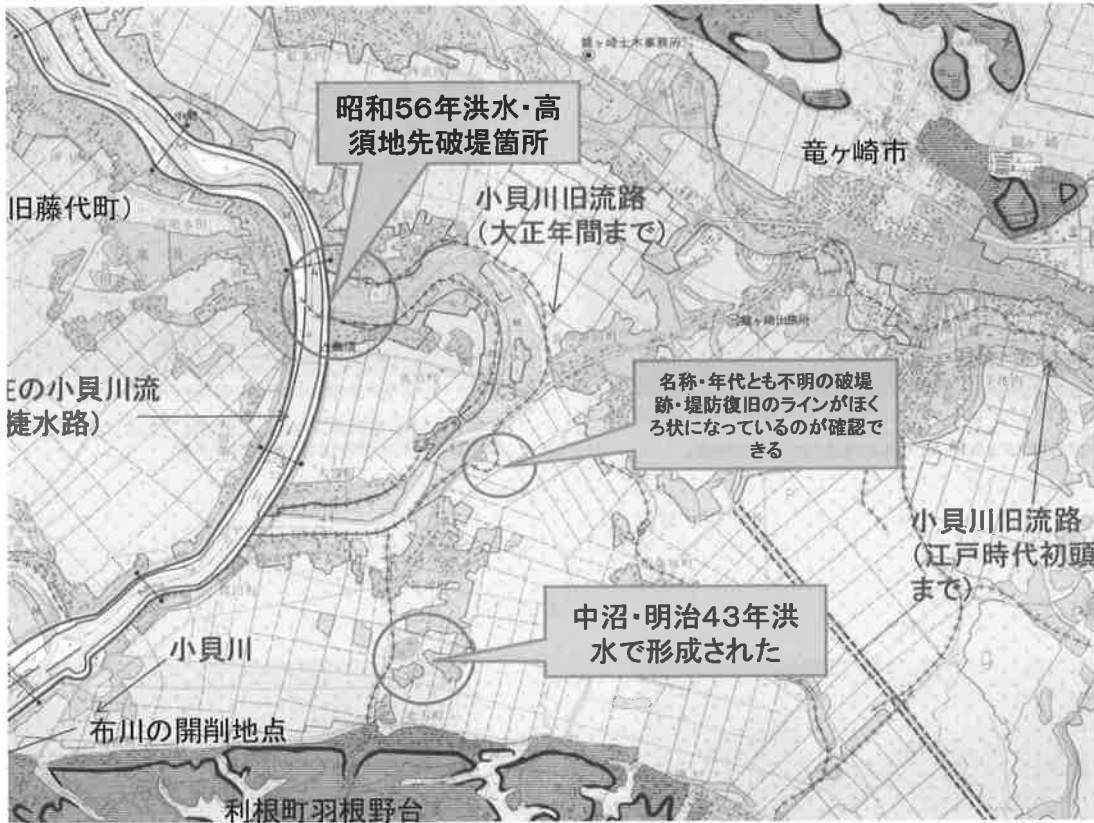
図-6 小貝川高須地先破堤地点と中沼の位置

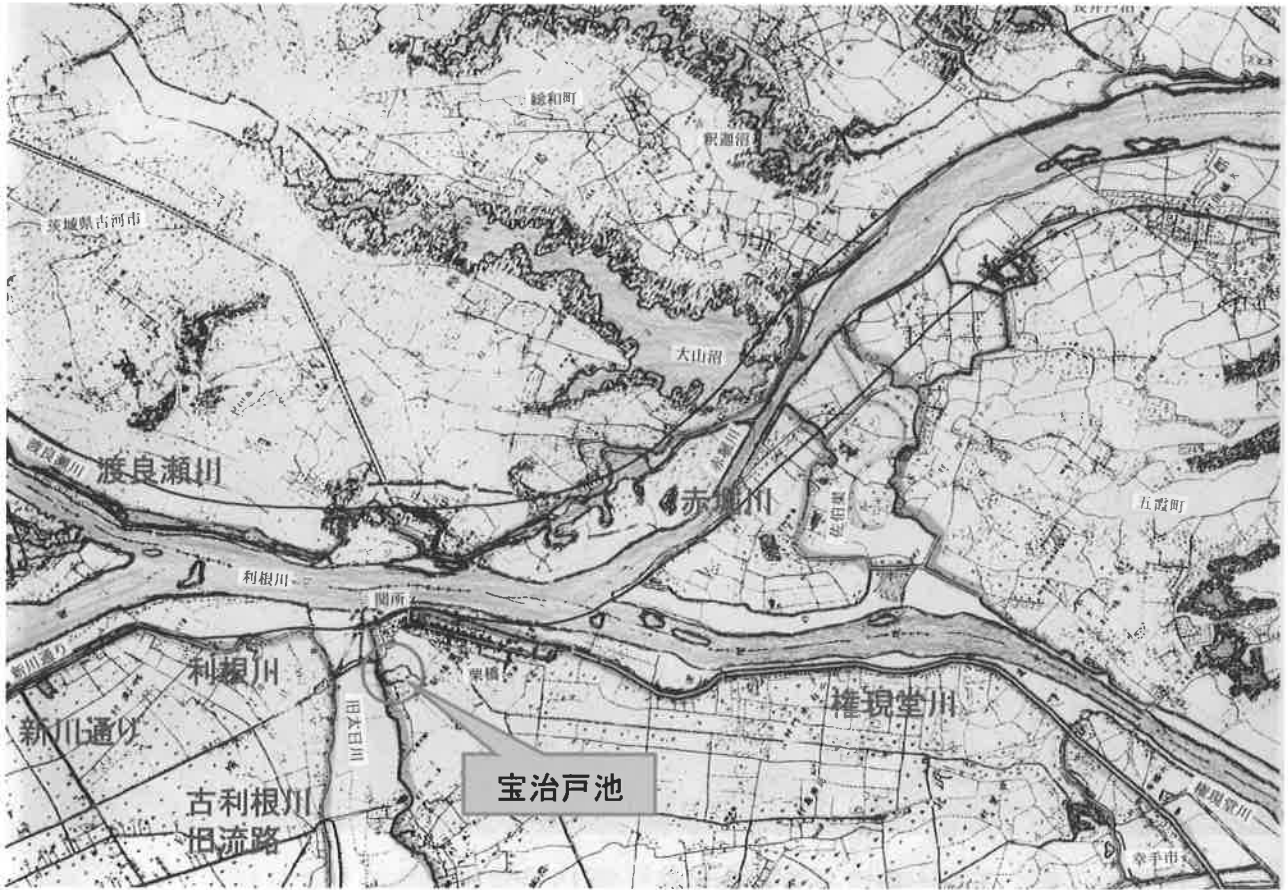
図一八 迅速測図・利根川栗橋付近 宝治戸池位置図
